TRAPIL

Mitry-Mory - CSS

21/04/2023

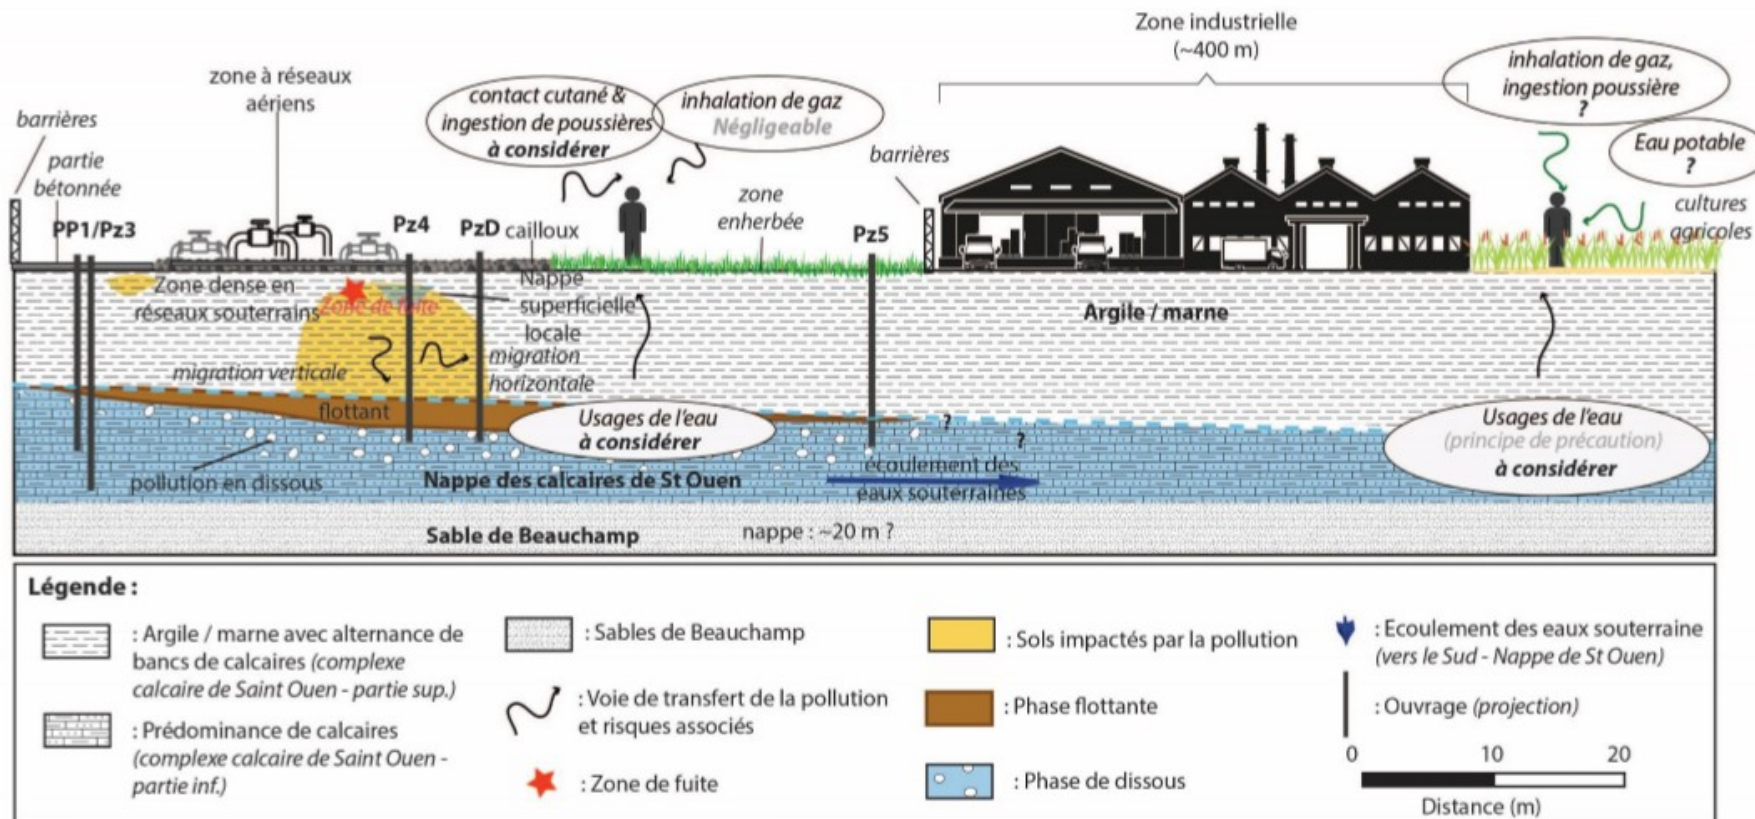
Figure 9 : Schéma conceptuel – Axe Nord (nord-est) Sud (sud-ouest)

Hormis la pollution très localisée dans les sols, la pollution est quasiment exclusivement présente dans la Zone Saturée.

La pollution dans la Zone Non Saturée est restreinte et délimité (dans les limites des observations). Des sources concentrées peuvent être présentes dans certaines lithologies mais restent limitées spatialement (fonction du pourcentage calcaire/marne/argile).

La pollution présente dans la Zone Saturée sous forme de panache de dissous et de phase flottante semblent évoluer et migrer vers le Sud du Site (présence de flottant sur Pz5 depuis sa réalisation en avril 2022 et arrivée de flottant sur Pz1 en mai 2022).

La présence des concentrations maximales en polluants dissous au droit de PzA, situé au Nord Est du Site et les fortes épaisseurs de flottant mesurées au nord du Site (PP1 & Pz3) semblent indiquer la présence d'une seconde source de pollution plus en amont (nord) de la zone de fuite situé initialement au centre du Site (proche de Pz4).

Compte tenu des impacts limités sur la ZNS et faible vulnérabilité de la ZS, le Plan de Gestion a été orienté vers la maîtrise des sources.

- **Le traitement de la ZNS** par Atténuation Naturelle Contrôlée (ANC) (**Phase 1**) ;
- **Le traitement de la ZS-flottant** par soit de l'écrémage simple soit du pompage/écrémage (**Phase 1**) ;
- **Le traitement optionnel de la ZS-dissous** par Atténuation Naturelle Dynamisée (AND) (**Phase 2**).
