Commission de Suivi de Site

du Fort de Vaujours au projet de carrière Vaujours-Guisy

Vaujours 10/3/2017

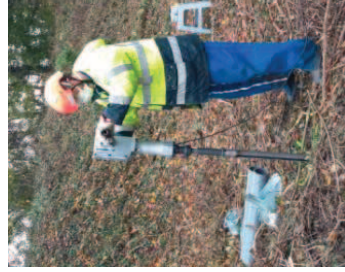
➤ Contrôle surfacique Mailles de 3,15 m x 3,15 m

○ Mesures des niveaux de rayonnements gamma par balayage

○ Contrôle directs au contaminamètre avec **balayage lent**

➤ Sondage carotté au centre de la maille:

○ Contrôles directs au contaminamètre sur la carotte

○ Réalisation d'un échantillon composite de l'ensemble de la carotte: Réalisation d'une spectrométrie gamma sur site

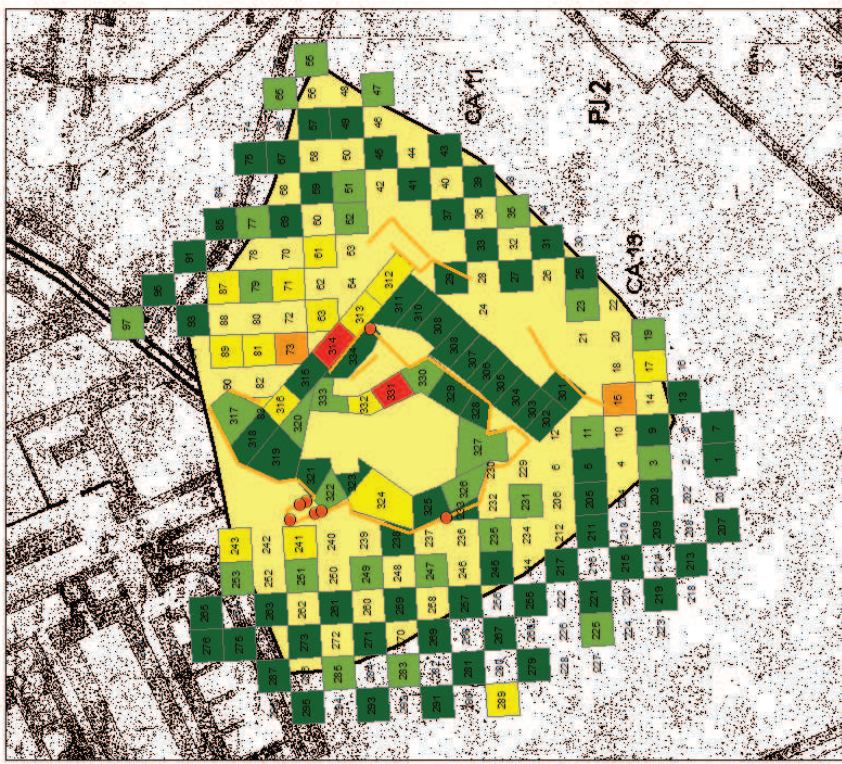
Maillage RX1

- **Diagnostic des terres autour de RX3**
- 94 carottages réalisés + 34 prélèvements de terres végétales
- 19 points singuliers identifiés (sur 128)
- **Diagnostic des terres autour de RX1**
- 34 carottages réalisés + 39 prélèvements de terres végétales
- 3 points singuliers identifiés (sur 73)
- **Diagnostic des terres autour de PH**
- En cours de prélèvement, 64 carottages prévus + 121 prélèvements de terres végétales

➤ **La méthodologie est bien adaptée (catégorisation, procédure d'intervention,...)**

➤ **Cohérent avec l'étude historique**

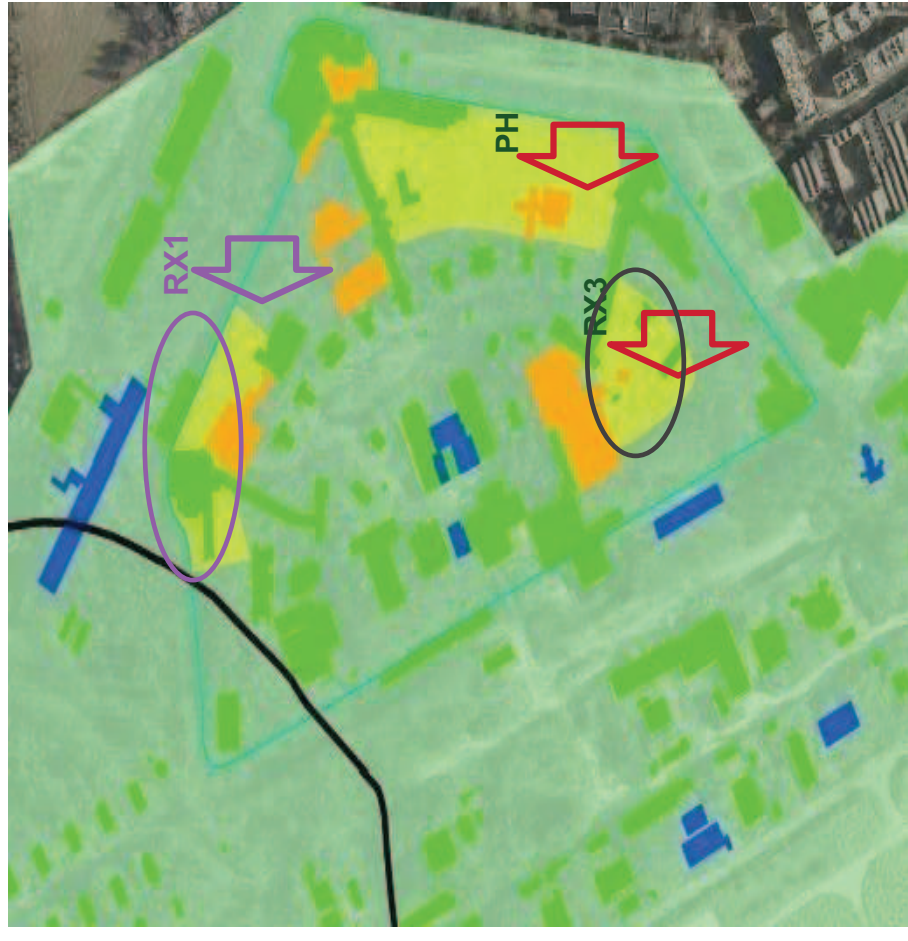
➤ À l'intérieur du fort central

➤ Dans les catégories D

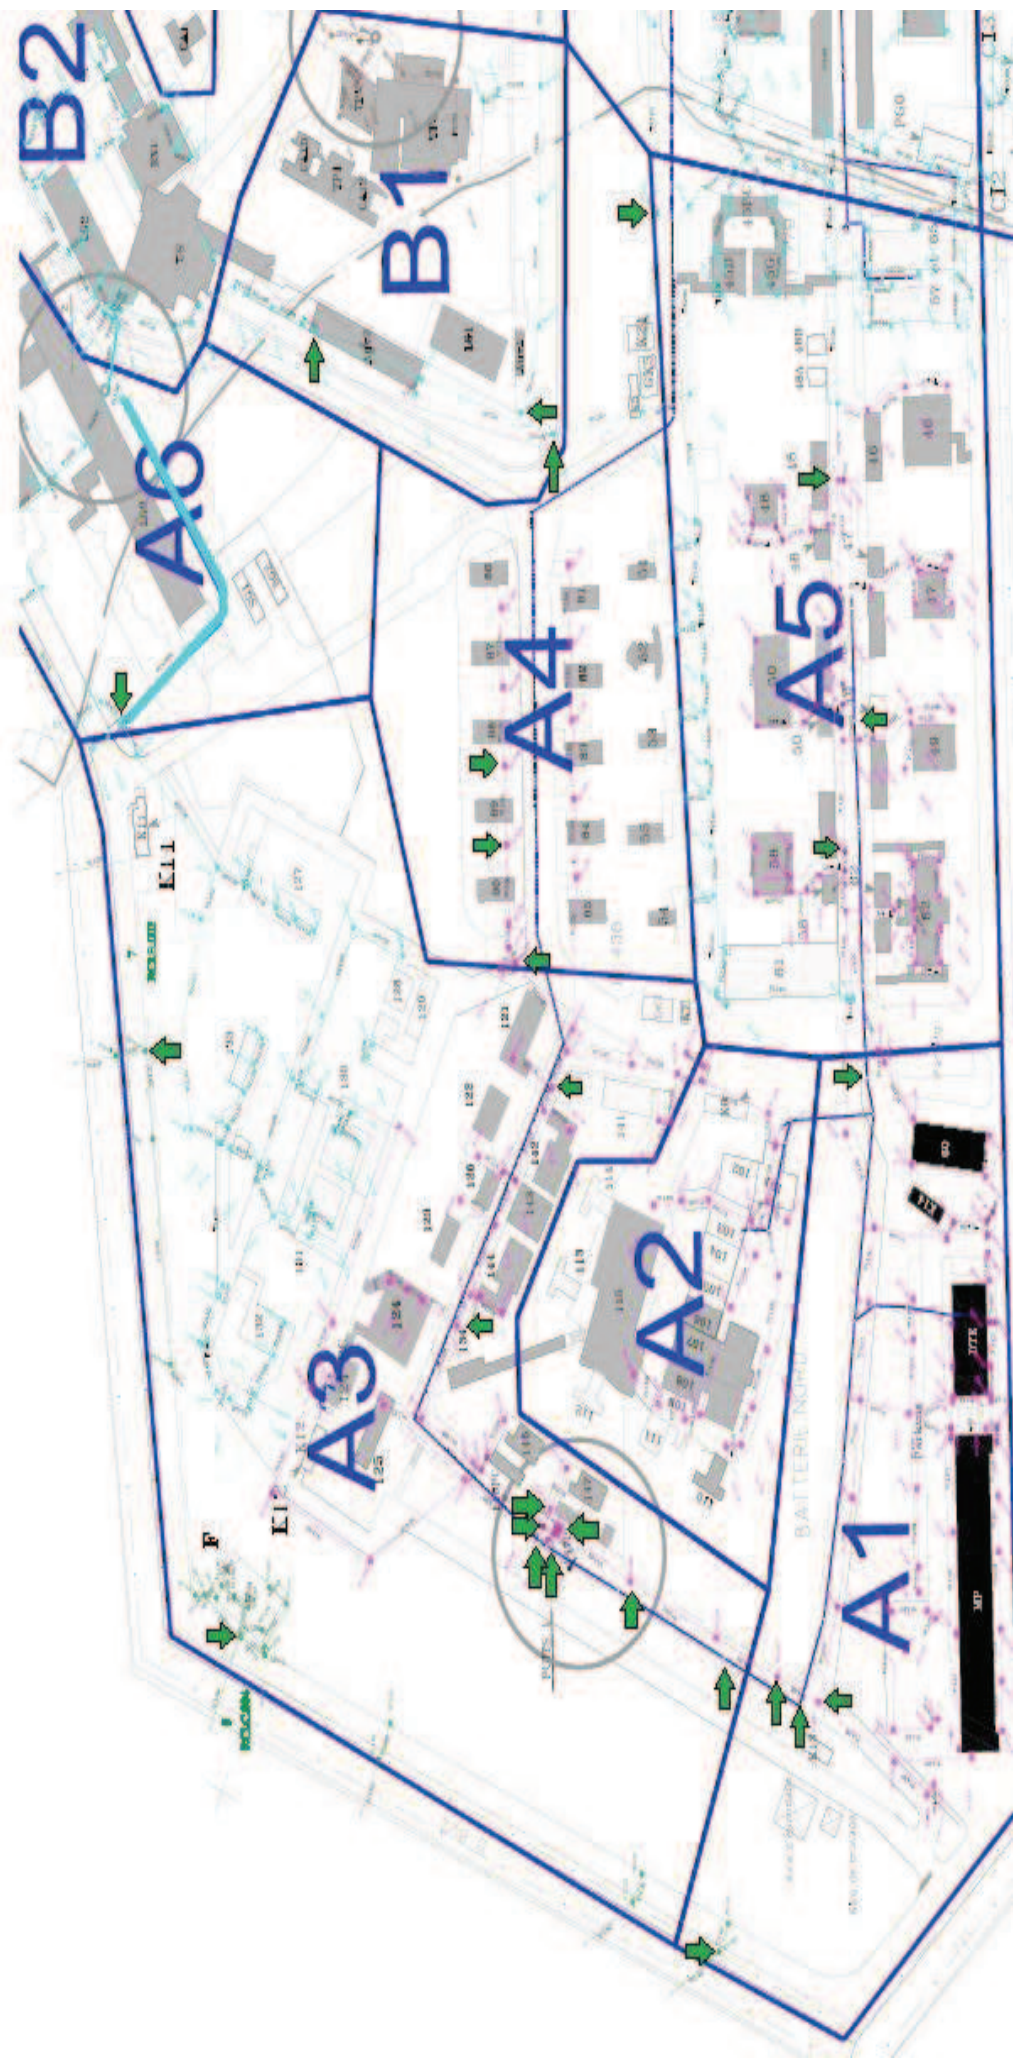
CONTRÔLE RADIOLOGIQUE DES CANALISATIONS: 26 REGARDS DIAGNOSTIQUÉS

➤ Pas d'activité au-delà du bruit de fond

N°	Nom donné	Nom figurant sur le plan (placoplatre)	Date de prélèvement	Activité de l'échantillon en ^{224}Th (Bq.kg^{-1})
1	RP1.C.001	-	08/12/2016	< 50
2	Bâtiment 45	RP1.A.111	30/11/2016	< 50
3	Regard Bâtiment pompe	-	08/12/2016	< 50
4	A49	-	07/12/2016	< 50
5	C13	RP2.C.013	07/12/2016	< 50
6	F	RC1.C.004	30/11/2016	< 50
7	RP2C027	RP2.C.027	07/12/2016	< 50
8	Case mate 90	RP1.C.059	30/11/2016	< 50
9	K11	RC1.B.002	30/11/2016	< 50
10	Nord	RC1.F.002	30/11/2016	< 50
11	Case mate 88	RP1.C.064	30/11/2016	< 50
12	Bâtiment 58	RP1.A.079	30/11/2016	< 50
13	RP1.A.004	-	17/01/2017	< 50
14	RP1	-	17/01/2017	< 50
15	RP1.A.001	-	18/01/2017	< 50
16	RP1.A.003	-	17/01/2017	< 50
17	RP1.C.010	-	18/01/2017	< 50
18	A.Canefour 62	-	19/01/2017	< 50
19	RP1.B.001	-	17/01/2017	< 50
20	RP2.A.001	-	19/01/2017	< 50
21	A8 douve	RP2.C.029	24/01/2017	< 50
22	A3	-	18/01/2017	< 50
23	-	RP1.C.063	30/11/2016	< 50
24	Douve	RP2.C.016	30/11/2016	< 50

Plus 2 regards avec frottis (absence matière) : valeurs inférieures au bruit de fond

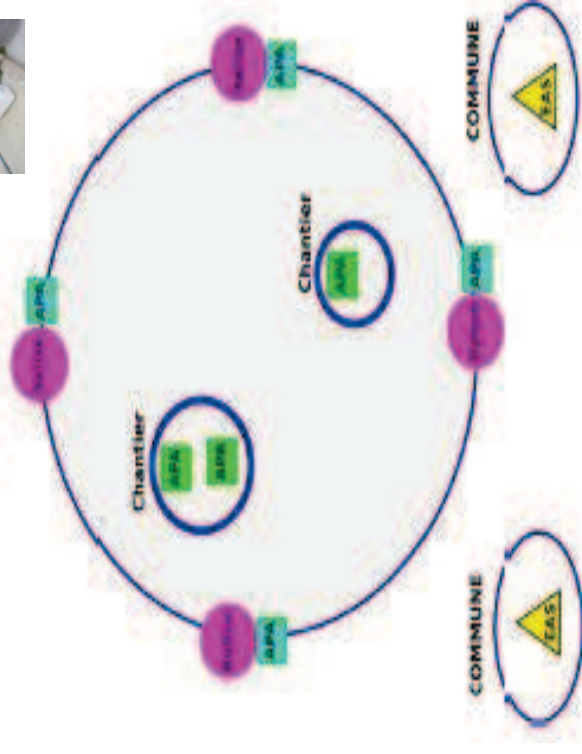
SITE DE VAUJOURS

Distance à la source / Temps de réponse	1h-2h	½ journée	1-2 semaines	1 mois
Chantier		APA chantier		
Limite de site	Balise			APA site
Commune environnante			EAS

Lieu de surveillance / Technique de surveillance	Bruit de fond	Limite de détection	Objectif de sensibilité (Ld)
Ambiance chantier	Alpha 0.04 c/s	avec masque FFP3 : - 0.5 µSv/h (FPE=10) - 0.125 µSv/h (FPE=40)	<< 1mSv/an d'exposition d'un travailleur portant au moins un masque FFP3 Soit < 0.5 µSv/h
APA			
Limite de site	10 Bq/m3 de radon stabilisé	3-4 µSv/h	Le plus faible possible avec un taux d'alarme acceptable (1%)
Balise	100 Bq/m3 de radon stabilisé	8-12 µSv/h	
Limite de site	Alpha 0.04 c/s	8.33 µSv/mois	< 100 µSv/an pour un membre du public sans protection Soit 8.33 µSv/mois
APA			
Commune environnante	Alpha	0.3-0.6 µSv/mois	<< 100 µSv/an pour un membre du public sans protection Soit 8.33 µSv/mois
EAS

« Les calculs de sensibilité effectués montrent que les moyens de surveillance de l'air mis en place par Placoplatre (APA chantiers + balises/APA en périphérie de site + balises Commune), au travers de leur aspect complémentaire et de l'adéquation de leurs modes d'utilisation (durée de prélèvement, mode et durée de comptage,...) sont à même de garantir le respect des objectifs dosimétriques annuels maximaux :

- des travailleurs intervenant sur le site : 1 mSv/an
- des populations riveraines : 0,1 mSv/an »
