**COMMUNAUTÉS DE COMMUNES DU
PAYS DE MONTEREAU**
29 avenue du Général de Gaulle
CS 90282

DEMANDE DE DECLARATION D'INTERET GENERAL AU TITRE DE L'ARTICLE
L.211-7 DU CODE DE L'ENVIRONNEMENT
*Travaux d'entretien de la végétation des rus et vidanges du territoire de
la Communauté de Communes du Pays de Montereau*

V2 : Septembre 2018

Titre de l'étude	Dossier de déclaration d'intérêt général relatif à l'entretien des rus et vidanges sur le territoire de la Communauté de Communes du Pays de Montereau
Titre du document	DOSSIER DE DECLARATION D'INTERET GENERAL
Date	JUIN 2018
Auteur(s)	Mireille BONNET

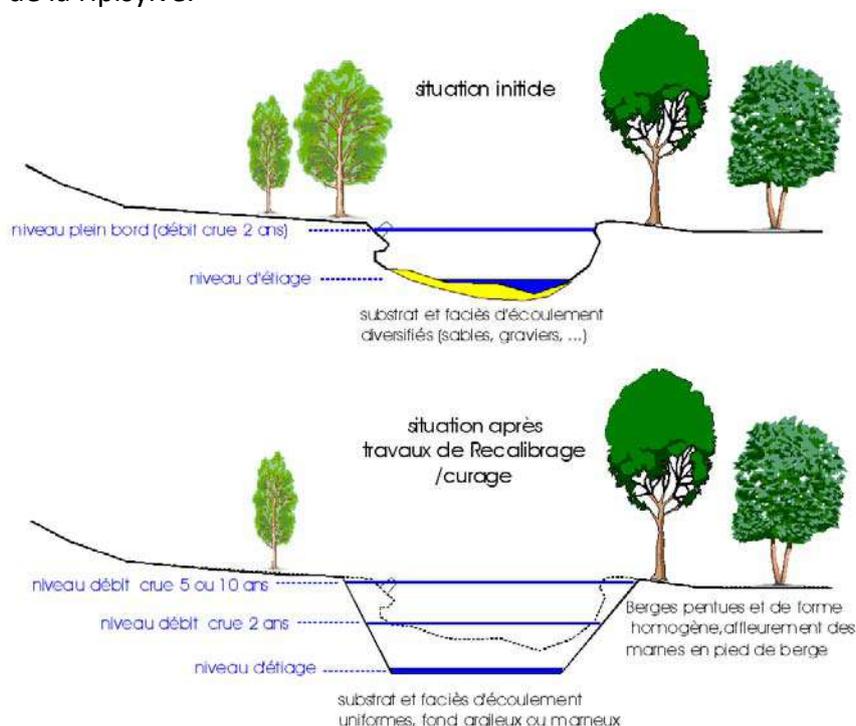
Figure 3 – Illustration de l'impact des travaux de curage et de recalibrage du lit sur les cours d'eau

Les travaux de recalibrage visent à augmenter la capacité hydraulique du ru afin de limiter ses débordements dans le lit majeur. L'opération consiste à creuser le fond du lit et élargir sa section. Cette opération supprime tous les substrats biogènes dans le fond et découvre les affleurements marneux très peu biogènes. Ce surcreusement du ru entraîne par ailleurs une déconnection de la ripisylve.

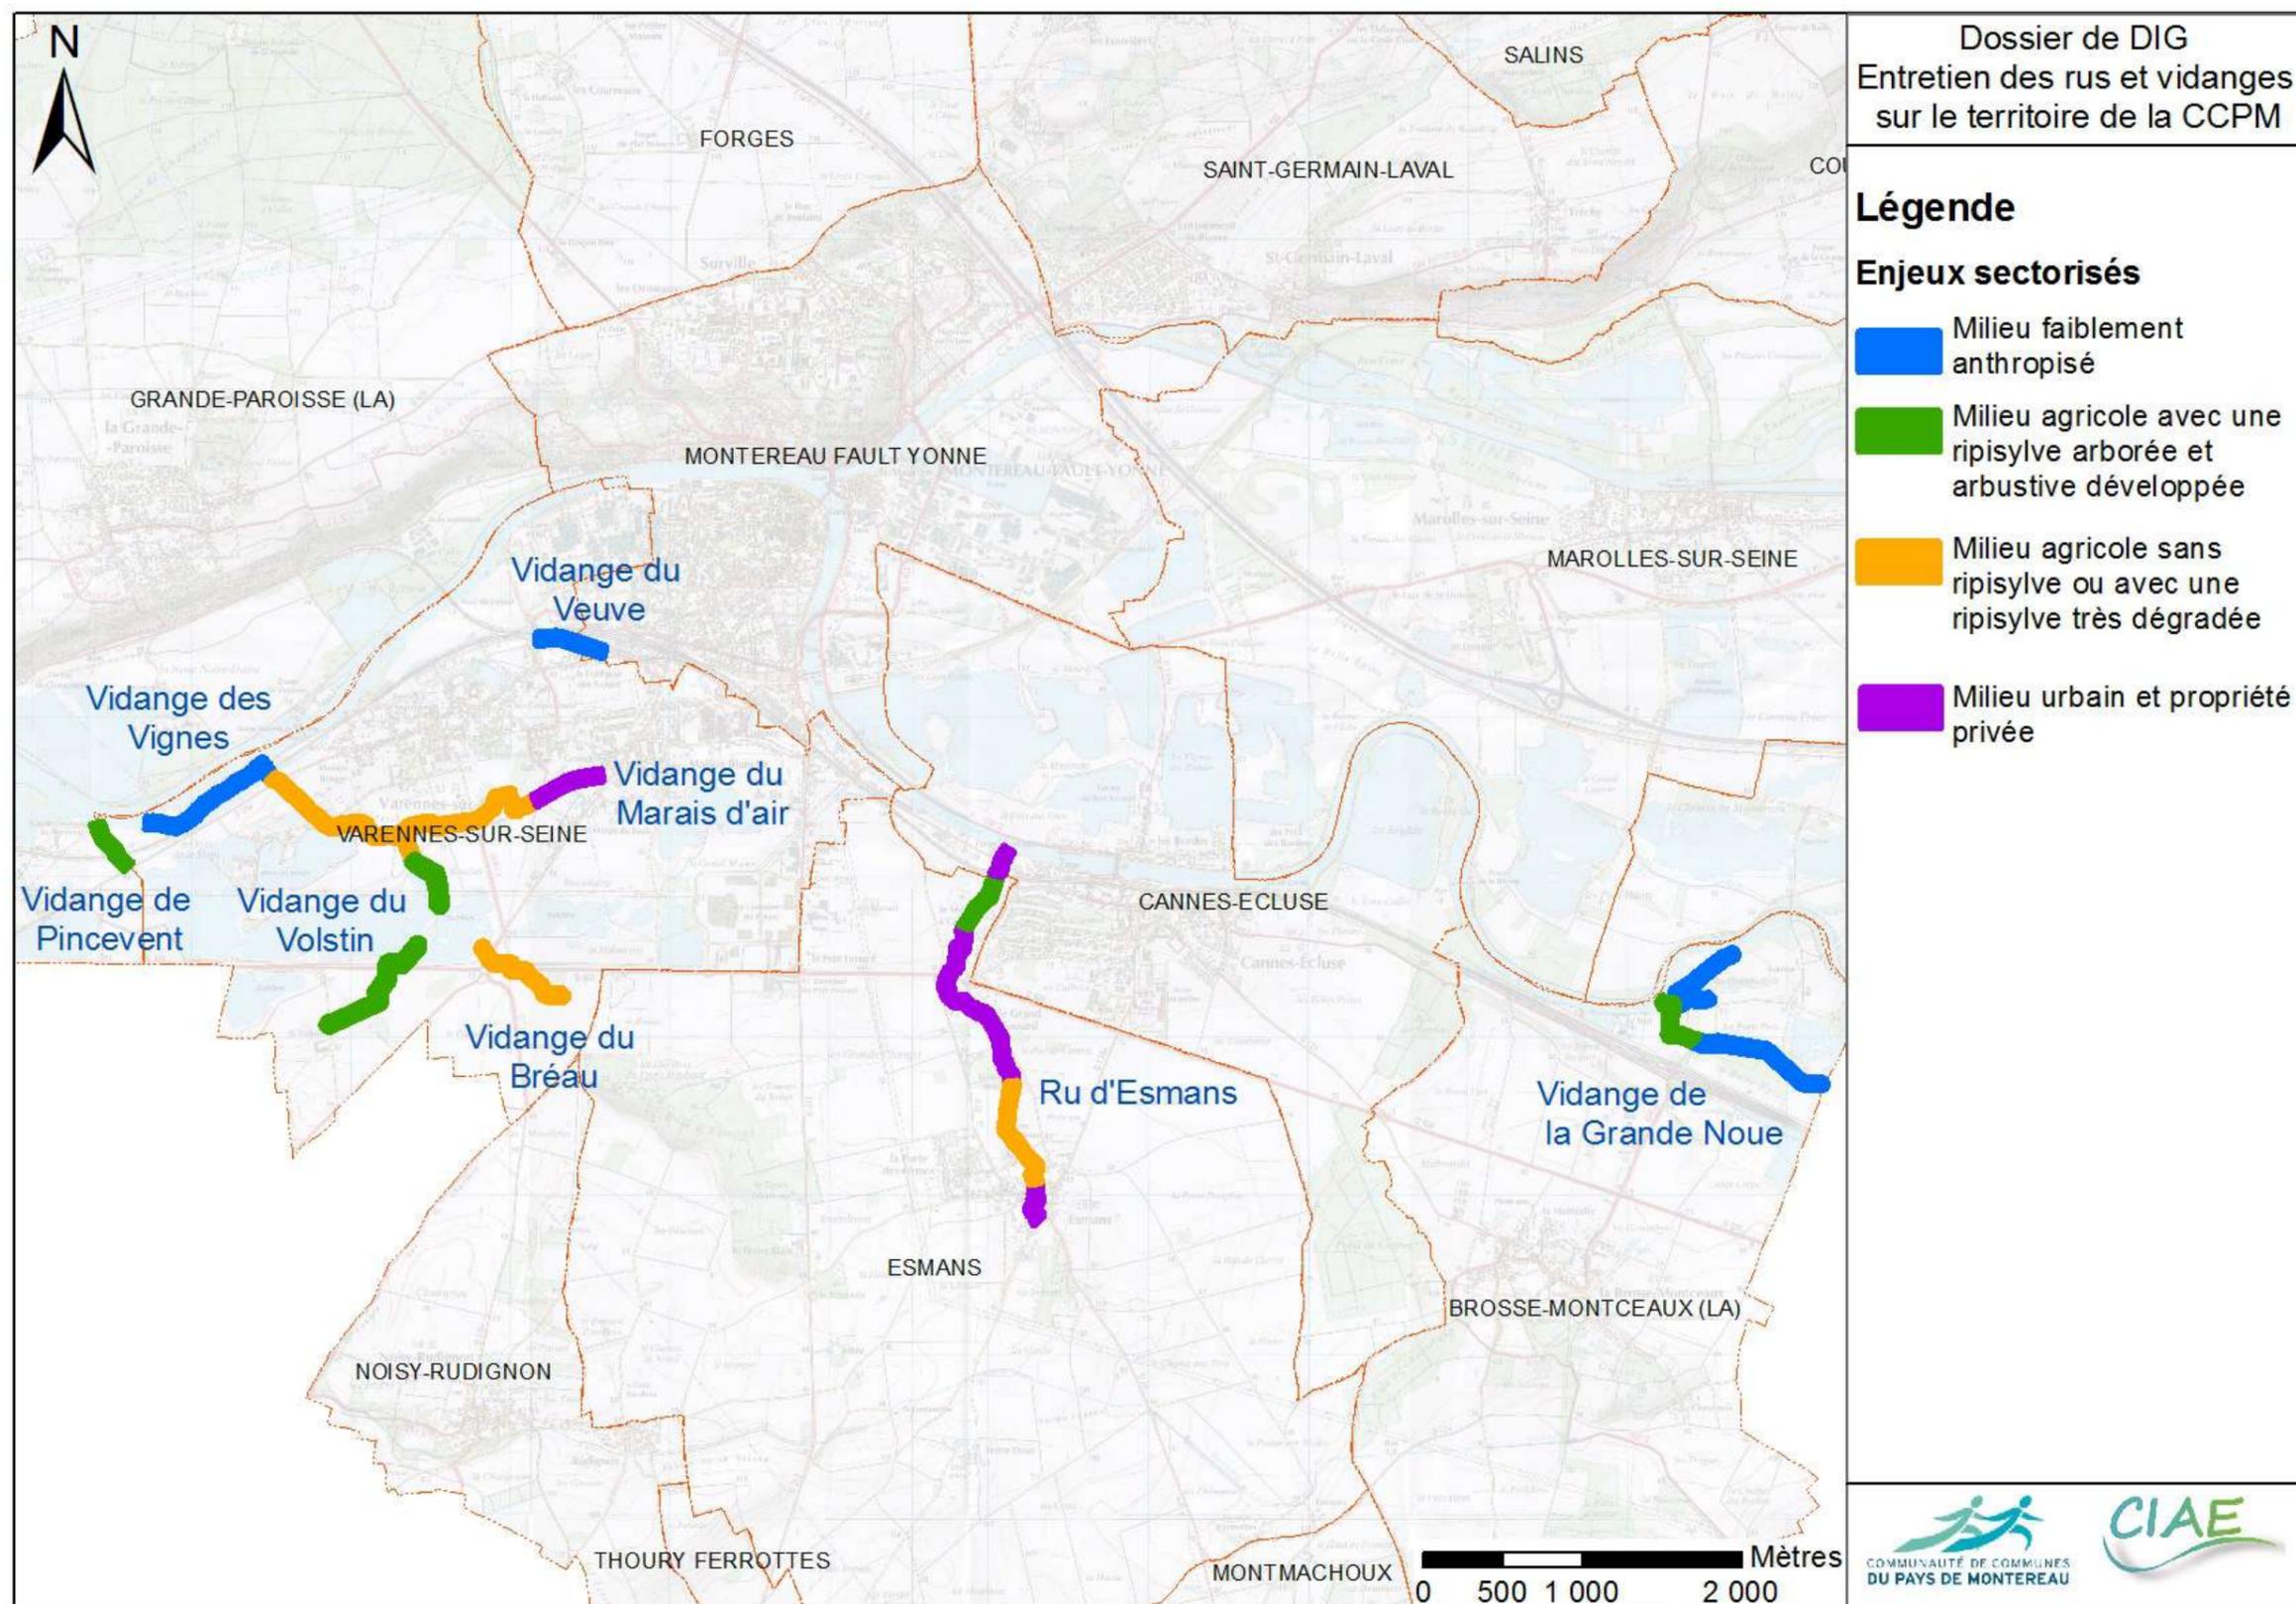
Figure 4 - Enjeux sectorisés sur les ru et vidanges de la CC du Pays de Montereau

Enjeux sectorisés du programme	Objectifs	Opérations programmées	Tronçons concernés
A – Milieu faiblement anthropisé (forestier, zones humides)	Préserver les zones à forte valeur patrimoniale <ul style="list-style-type: none"> ○ Limiter les risques de contamination du milieu par apport de parasites ou espèces envahissantes ○ Préserver le couvert végétal en place en limitant le piétinement ou la circulation des engins de chantier ○ Limiter le dérangement pour la faune ○ Favoriser les débordements 	<ul style="list-style-type: none"> ○ Secteur à préserver, aucune opération d’entretien programmé ou opérations ponctuelles sans amenée d’engins ○ Surveillance du secteur 	Vidange de la Vigne (secteur aval) Grande Noue – T3 et T1 aval
B – Milieu agricole avec une ripisylve arborée et arbustive développée	Conserver, pérenniser et améliorer la ripisylve en place <ul style="list-style-type: none"> ○ Préserver sur le long terme la fonctionnalité de la ripisylve ○ Préserver la diversité floristique ○ Améliorer la capacité d’accueil du milieu aquatique ○ Améliorer la stabilité des berges ○ Protéger les habitats d’intérêt pour la faune et rare sur le territoire Améliorer l’hydromorphologie <ul style="list-style-type: none"> ○ Diversifier les habitats aquatiques Lutter contre la pollution Lutter contre la dégradation par les espèces exogènes	<ul style="list-style-type: none"> ○ Travaux d’entretien courant de la ripisylve (élagage, bucheronnage d’arbres à risques, entretien de vieux sujets, création d’arbres totems, coupe d’éclaircie, recépage) ○ Gestion raisonnée des embâcles ○ Enlèvement systématique des déchets ○ Supprimer les espèces envahissantes 	Vidange de Pincevent Ru d’Esmans (secteur aval) Grande Noue T1 – en secteur ouvert Grande Noue T2 (Renouée + détritus)

C – Milieu agricole sans ripisylve ou avec une ripisylve très dégradée	Rétablir une ripisylve ligneuse sur les berges et un corridor biologique <ul style="list-style-type: none"> ○ Rétablir un ombrage au-dessus du cours d’eau ○ Installer des espèces permettant la stabilisation des berges ○ Création d’îlots refuge pour la faune ○ Améliorer la perception de la rivière dans le paysage Améliorer l’hydromorphologie <ul style="list-style-type: none"> ○ Diversifier les habitats aquatiques Lutter contre la pollution Lutter contre la dégradation par les espèces exogènes	<ul style="list-style-type: none"> ○ Modification des pratiques d’entretien ○ Plantations ○ Favoriser les bosquets et les vieux sujets ○ Débroussaillage sélectif et fauchage raisonné ○ Gestion raisonnée des embâcles ○ Supprimer les espèces envahissantes ○ Enlèvement systématique des déchets 	Vidange du marais d’Air Vidange du Volstin – T3 Ru d’Esmans Vidange des Vignes Vidange du Bréau

D - Milieu urbain et propriété privée	Limitier les risques d’inondations <ul style="list-style-type: none"> ○ Entretien régulier des ponts et ouvrages Rétablir une ripisylve ligneuse sur les berges et un corridor biologique <ul style="list-style-type: none"> ○ Installer des espèces permettant la stabilisation des berges ○ Améliorer la perception de la rivière dans le paysage Lutter contre la pollution Lutter contre la dégradation par les espèces exogènes	<ul style="list-style-type: none"> ○ Gestion des embâcles ○ Modification des pratiques d’entretien ○ Plantations ○ Supprimer les espèces envahissantes ○ Enlèvement systématique des déchets 	Ru d’Esmans Vidange du marais d’air Vidange du Volstin -T1
E : Linéaires sensibles au risque inondation	Limitier les risques inondations <ul style="list-style-type: none"> ○ Entretien régulier des ouvrages - buses 	<ul style="list-style-type: none"> ○ Surveillance et retrait des embâcles obstruant les buses et ponceau 	Vidange du Bréau Vidange du Marais d’Air

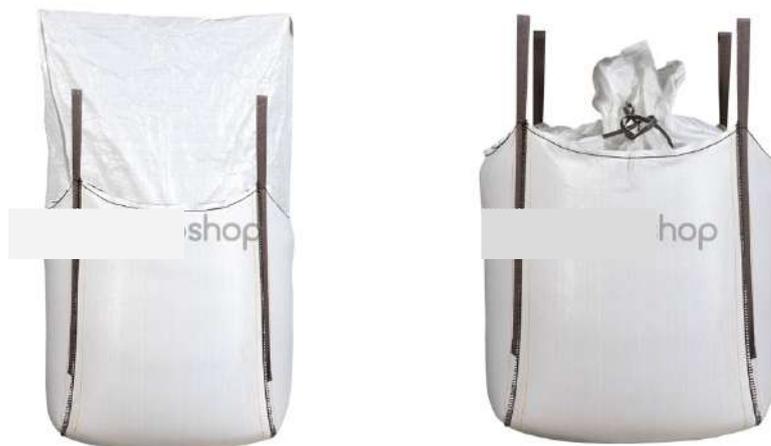
Exemple de sac avec jupe de fermeture

Les résidus d'arrachage devront être soigneusement enfermés dans des sacs (big bag avec jupe de fermeture) et évacués pour être brûlés soit :

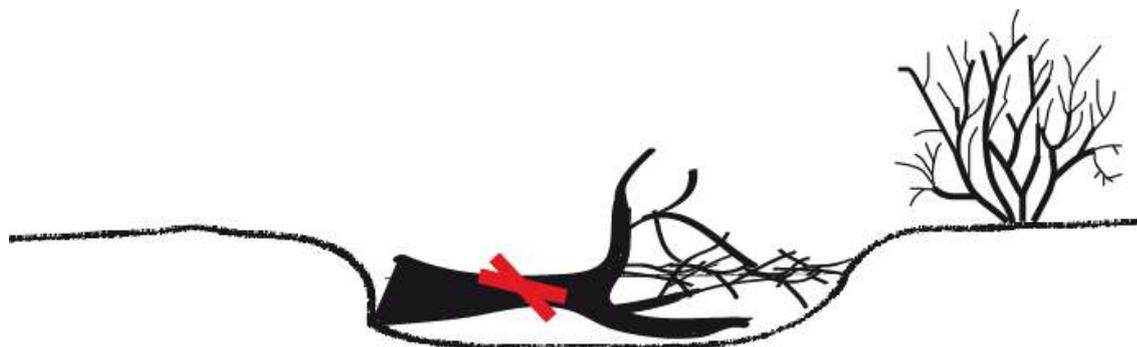
Coupe profil en travers – Localisation des travaux d'enlèvement d'embâcles

La coupe sera réalisée au ras du tronc et l'ensemble des branchages émergeant de l'eau seront récupérés et stockés hors zone inondable. Pour les arbres de grande taille, l'entrepreneur procédera également à la coupe du tronc en plusieurs morceaux afin d'en faciliter l'extraction du lit du cours d'eau.

Après avoir été solidement amarrées, la ou les parties immergées seront ramenées avec précaution sur la berge, à l'aide d'un tirefort.

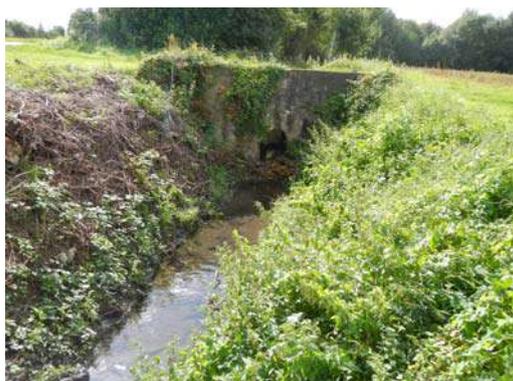
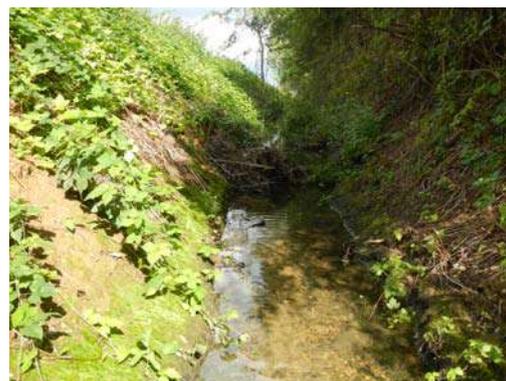
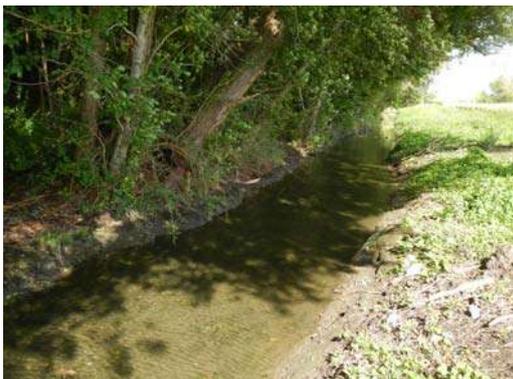
Berges favorables à la plantation
d'hélophytes

- Une amélioration de la diversité des écoulements par l'installation de sujets ligneux ou d'hélophytes en pied de berges dans les trouées de lumière. Cette installation sera assurée par un arrêt des opérations de fauchage et ou gyrobroyage intégral des talus. Sur les pieds de talus bien exposés, cette non intervention permettra la reconstitution d'un rideau rivulaire spontané. Sur les linéaires bordés d'une ripisylve sur l'une des rives, les opérations consisteront en la plantation d'hélophytes sciaphiles en pied de talus.
- Un fauchage des hauts de talus réalisé un an sur deux dans le secteur amont
- Un entretien régulier des ponts et ouvrages sur le secteur amont (MARO1 et MARO2)

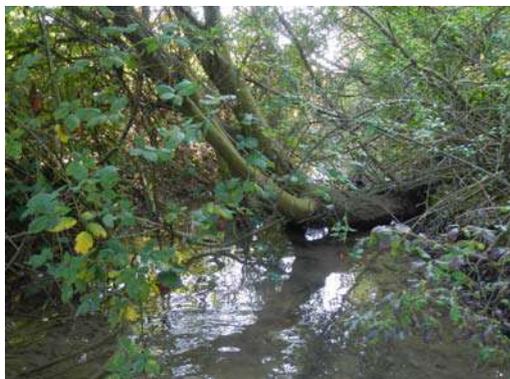
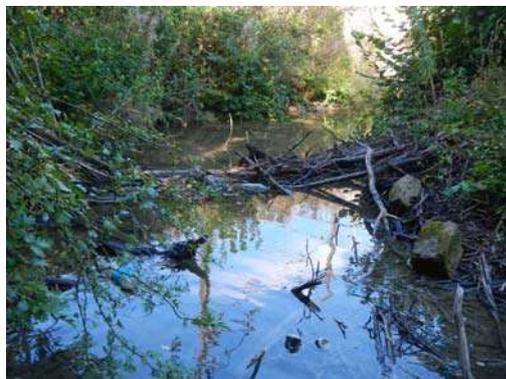
Retrait des embâcles constituant une gêne pour l'écoulement

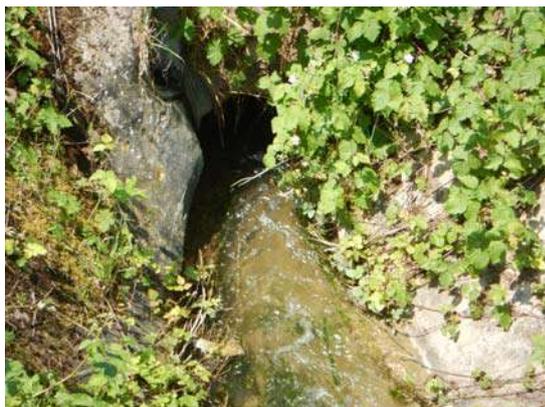
Buse de diamètre 50 cm, sensible au colmatage compte tenu de son faible diamètre.

Les travaux visent à dégager l'ensemble des branchages obstruant les ponceaux O2 et O3 et à effectuer une surveillance des ouvrages après des épisodes de crue, afin d'assurer le maintien des écoulements.

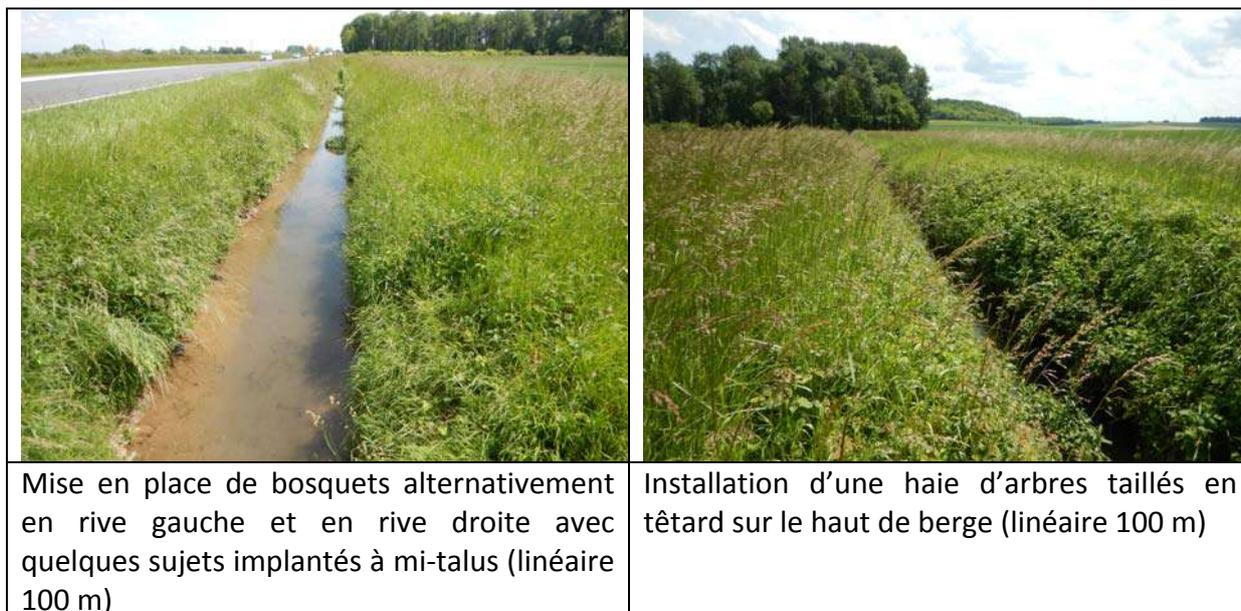
Pour 100 m, il est prévu d'implanter deux bosquets de 5 arbustes et trois arbres de petites tailles.

Compte tenu de la morphologie très encaissée de la vidange du Bréau, la ripisylve ne pourra que rester perchée sur le haut de berge, d'autre part, compte tenu du risque inondation par colmatage des ouvrages, les apports de la ripisylve devront rester limités. Les essences choisies favoriseront les arbustes de faibles tailles (saule marsault, viorne aubier, fusain et troène) et des arbres de petites tailles (érable champêtre, fruitiers sauvages). Un alignement de saule têtard sera également reconstitué le long de la vidange.

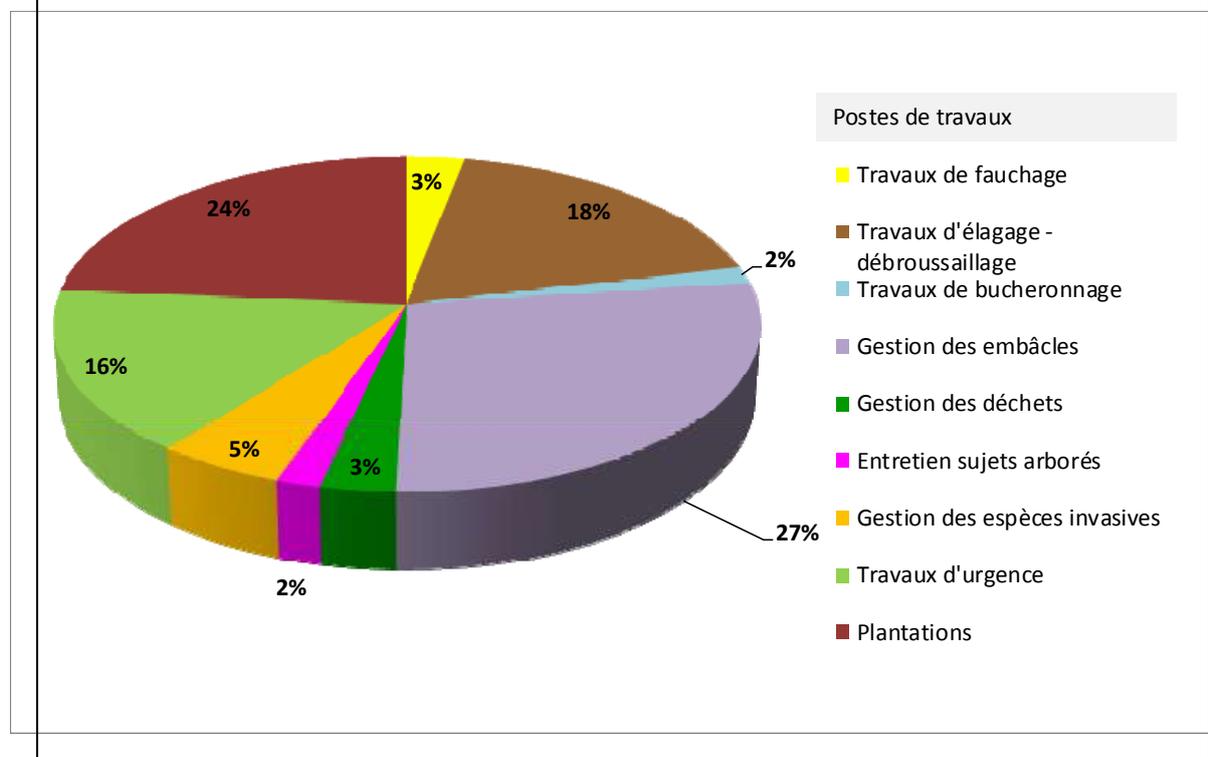
Figure 7 : Montant global des travaux et répartition par poste

Poste de travaux	Coût global
Travaux de fauchage	2265.00
Travaux d'élagage - débroussaillage	13885.00
Travaux de bucheronnage	1270.00
Gestion des embâcles	20847.50
Gestion des déchets	2340.00
Entretien sujets arborés	1350.00
Gestion des espèces invasives	4015.00
Travaux d'urgence	12000.00
Plantations	17947.50
TOTAL HT	75 920.00
TVA (20%)	15 184.00
TOTAL TTC	91 104.00

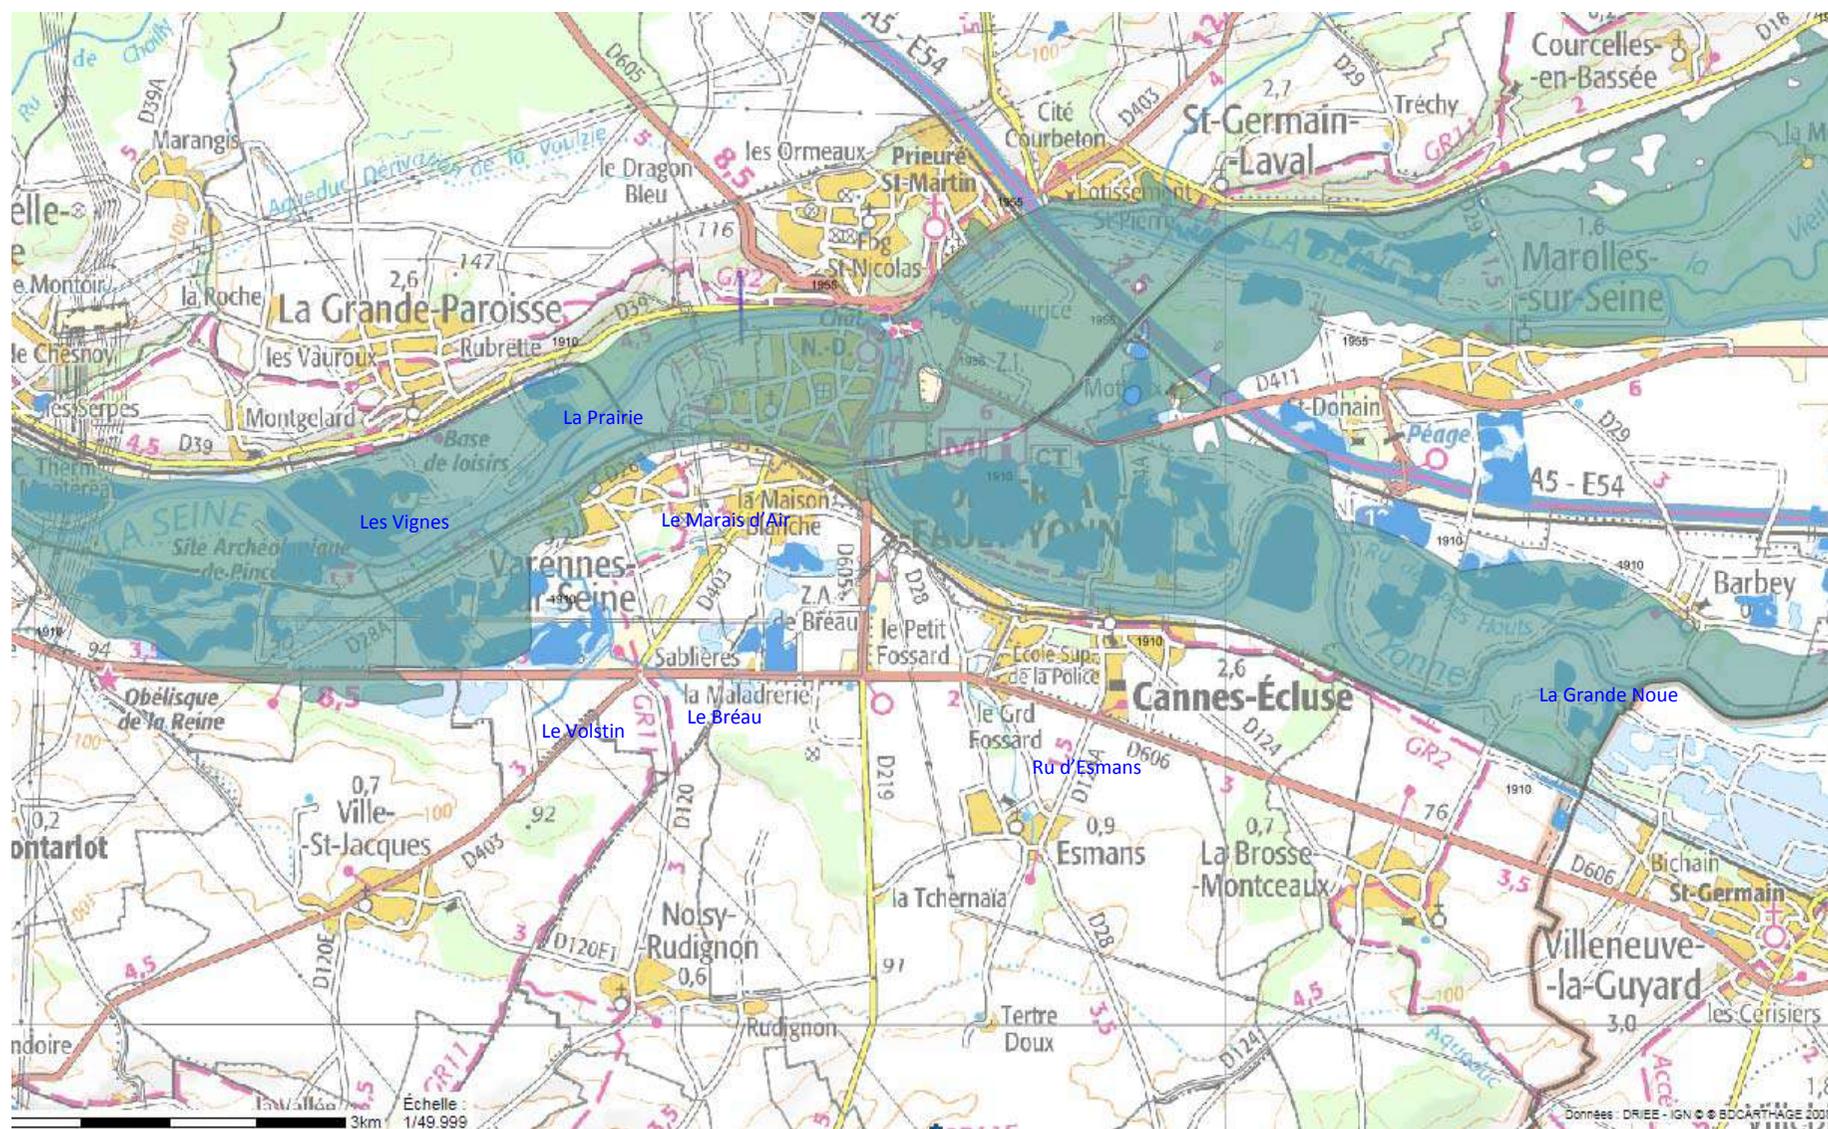
Figure 10 : Carte des plus hautes eaux connues – source DRIEE Ile de France – base CARMEN

Ces inondations ponctuelles sont liées essentiellement à des problèmes d'écoulement des eaux provoqués par le colmatage des ouvrages par les encombres. Sur la vidange de la prairie, les inondations sont liées aux inondations de la Seine.

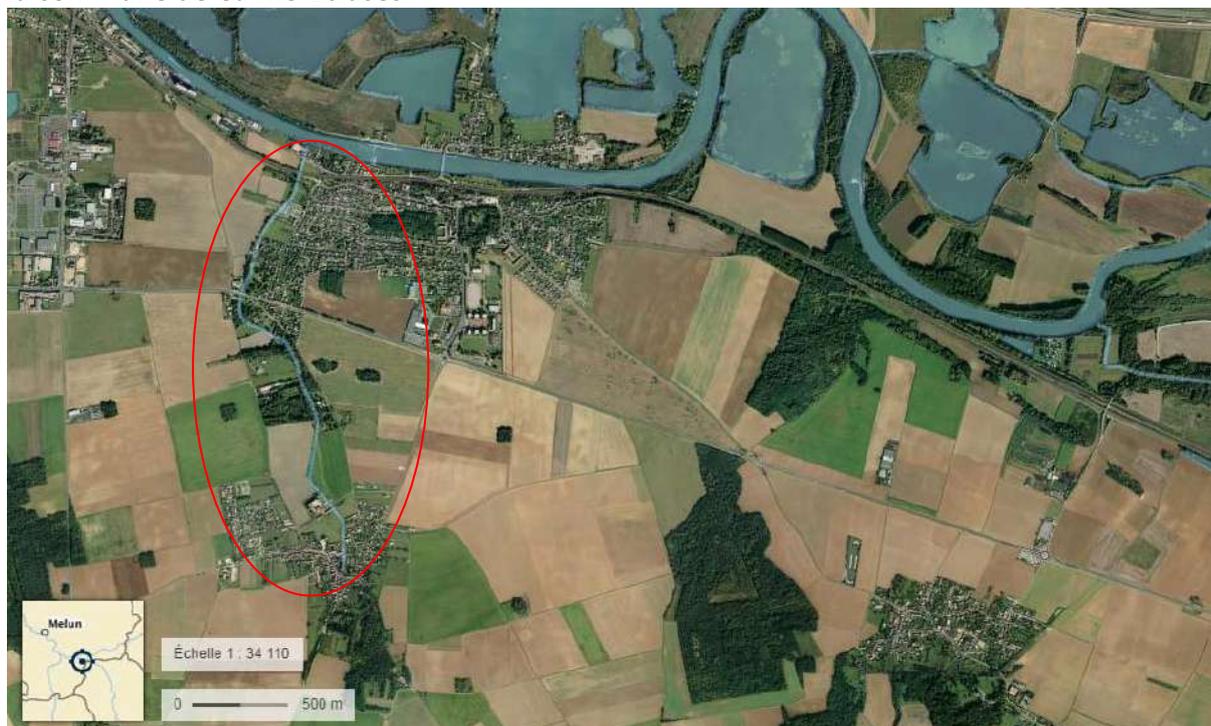
Figure 11 - Localisation du ru d'Esmans dans le réseau hydrographique

Le ru d'Esmans prend sa source dans le cœur de village d'Esmans et conflue avec l'Yonne sur la commune de Canne-Ecluses.

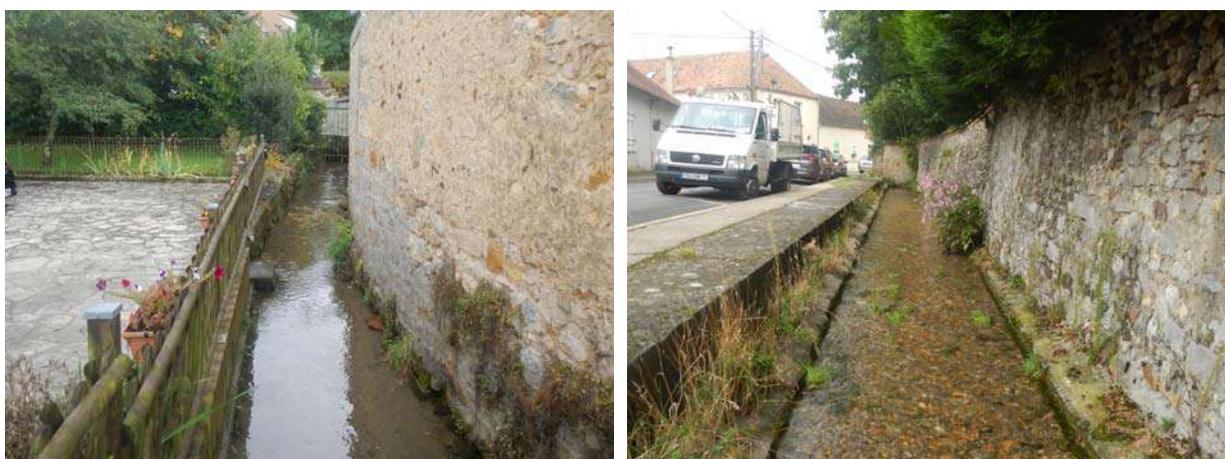
Traversée d'Esmans, berges artificielles

Le ru d'Esmans prend sa source au niveau d'une petite pièce d'eau dans le village d'Esmans. Sur ce tronçon, le ru circule entre les propriétés privées. Les berges sont maçonnées et la ripisylve absente.

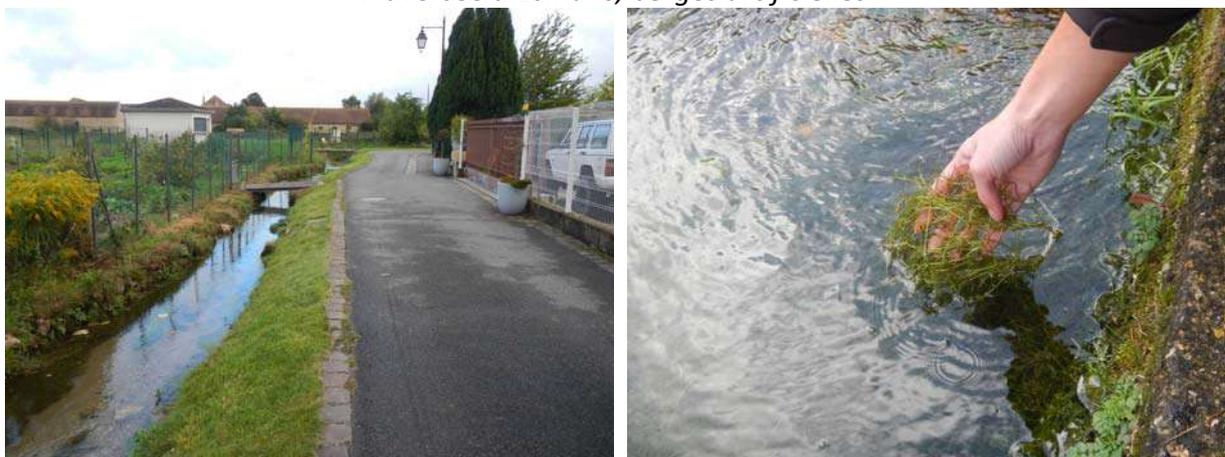
Absence de ripisylve sur l'ensemble du tracé du tronçon 1

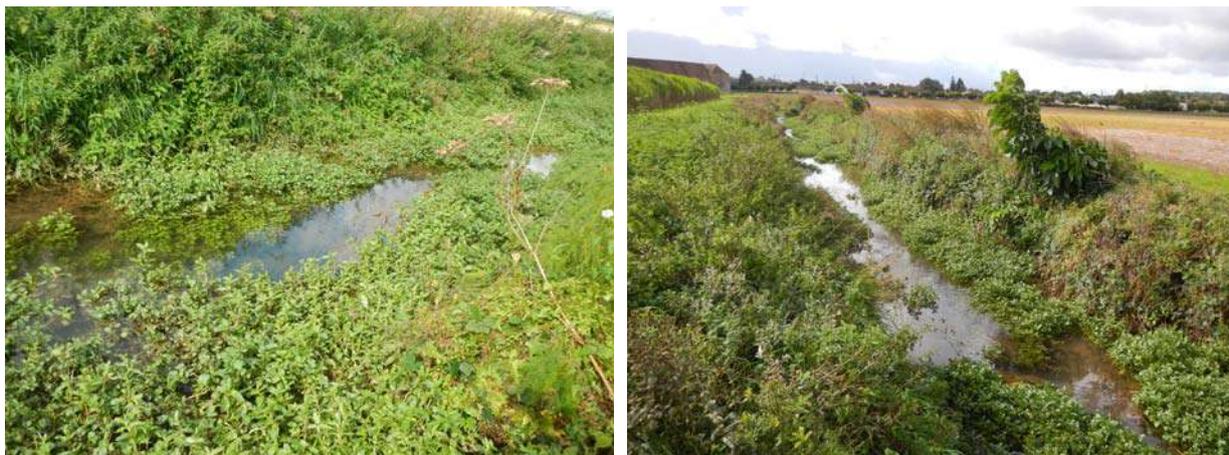
Ru d'Esmans en aval de la ferme du Château

A la sortie d'Esmans, le ru circule entre les pâtures et cultures de la ferme du Château. La ripisylve se compose d'un roncier dense en amont de la ferme. En aval, c'est une végétation de prairie humide qui colonise les berges.

Le lit est colonisé par le Cresson des fontaines et le cresson de cheval, les macrophytes présentent un recouvrement supérieur à 75 %.

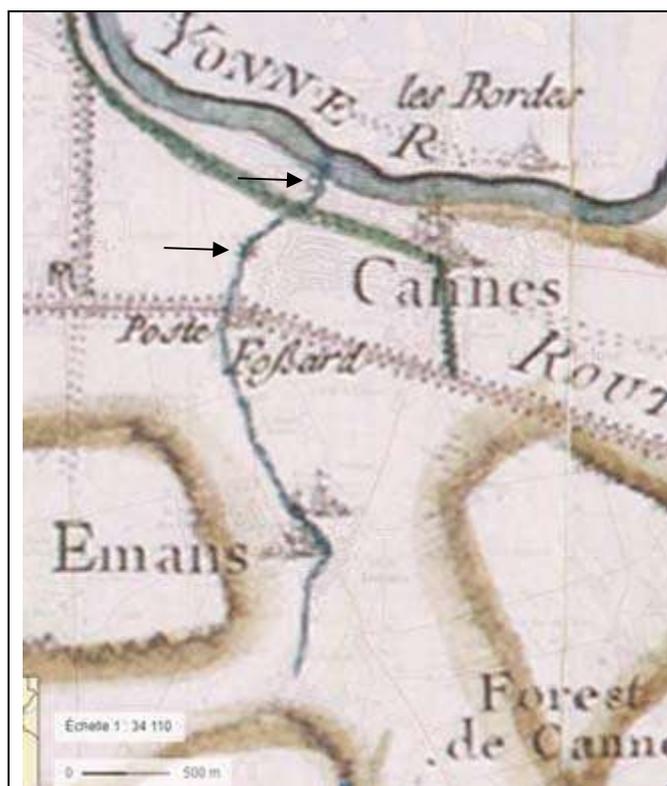
Figure 12 - Localisation des moulins portés sur la carte de Cassini (XVIII^e siècle)

Le ru d'Esmans, sur un linéaire de 2,8 km compte cinq chutes d'anciens moulins. Ces chutes d'une hauteur approximative de 3 à 6 m, la chute la plus importante (6m) étant notée au moulin Benoist, réduisent considérablement la pente naturelle du ru. L'installation de ces moulins date pour certains du XVIII^e siècle comme en atteste leur présence sur la carte de Cassini.

Le ru d'Esmans, sur un linéaire de 2,8 km, compte cinq chutes d'anciens moulins. Ces chutes présentent des hauteurs variant de 3 à 6 m, la chute la plus importante (6m) étant notée au moulin Benoist, réduisent considérablement la pente naturelle du ru. Par ailleurs, l'installation de ces moulins, pour certains dès le XVIII^e siècle, a déconnecté le ru de son fond de vallée, le ru d'Esmans sur la quasi-totalité de son parcours circule ainsi dans un bief perché. Cette situation génère des désordres hydrauliques (débordements des biefs, et augmentation des phénomènes de sédimentation en amont des ouvrages de moulins). Plus récemment le ru d'Esmans a subi des travaux de recalibrage et de curage qui se traduisent également par des dysfonctionnements hydromorphologiques et écologiques et notamment par l'homogénéisation des vitesses d'écoulement, des profondeurs et des substrats entraînant un appauvrissement de la diversité des habitats aquatiques.

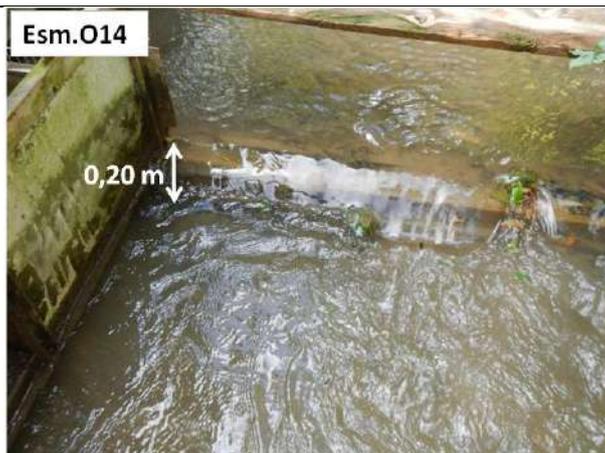
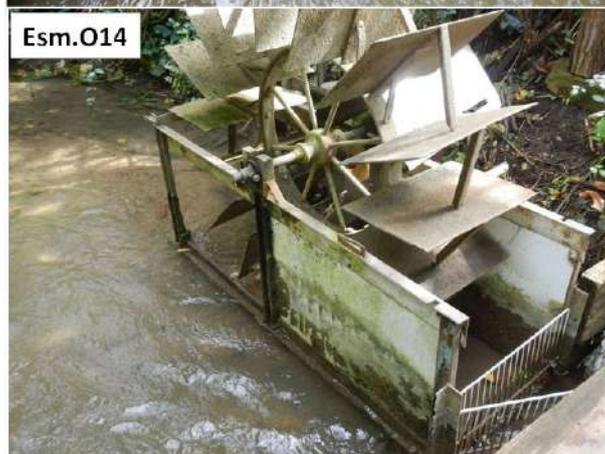
Esm.O14 – Petit moulin avec seuilDimension : **Seuil de 20cm de hauteur**Diagnostic : **Seuil rustique**Hauteur de chute : **20 cm**Franchissabilité : **Difficilement franchissable à l'étiage**

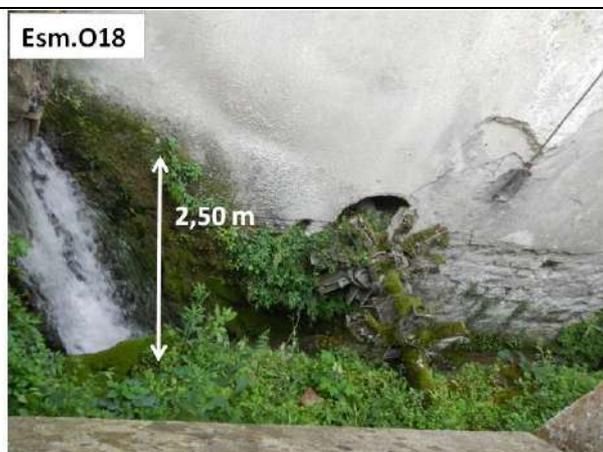
**Moulin Tuilerie ou ferme du moulin : ancien moulin à farine****Esm.O18 – Ancien moulin**Dimension : **Largeur du passage de roue 30 cm**Diagnostic : **Dégradé**Hauteur de chute : **250 cm approximativement**Franchissabilité : **Infranchissable**

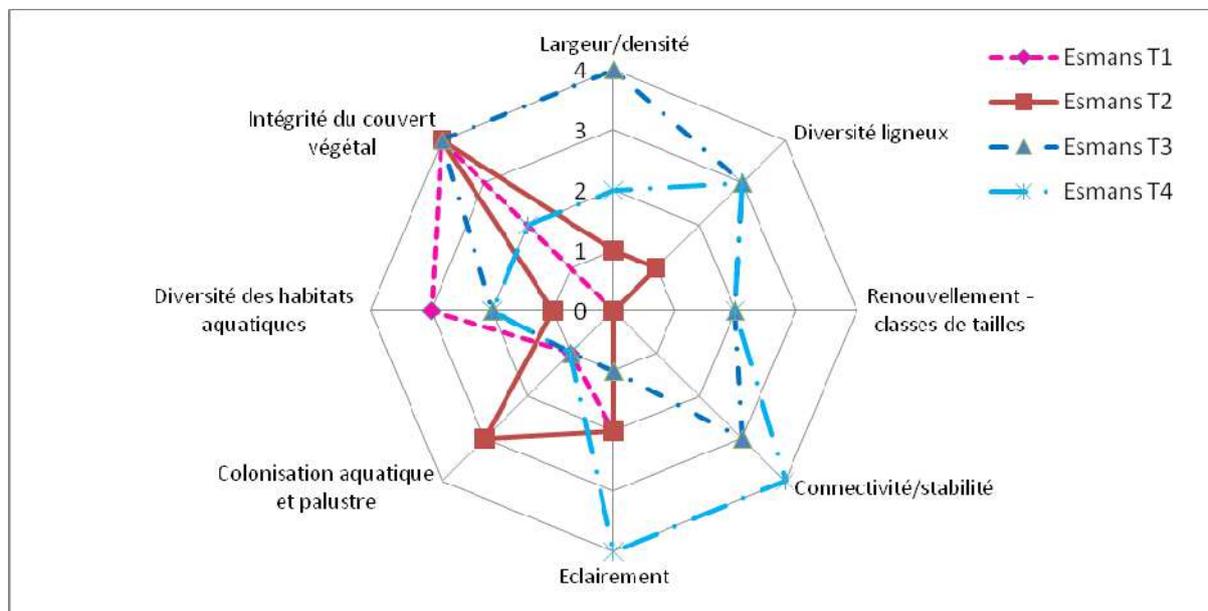
Figure 14 –Etat de la ripisylve et qualité des habitats aquatique du ru d'Esmans

Le schéma ci-dessous représente l'évaluation des différents paramètres permettant de caractériser le peuplement rivulaire du ru d'Esmans.

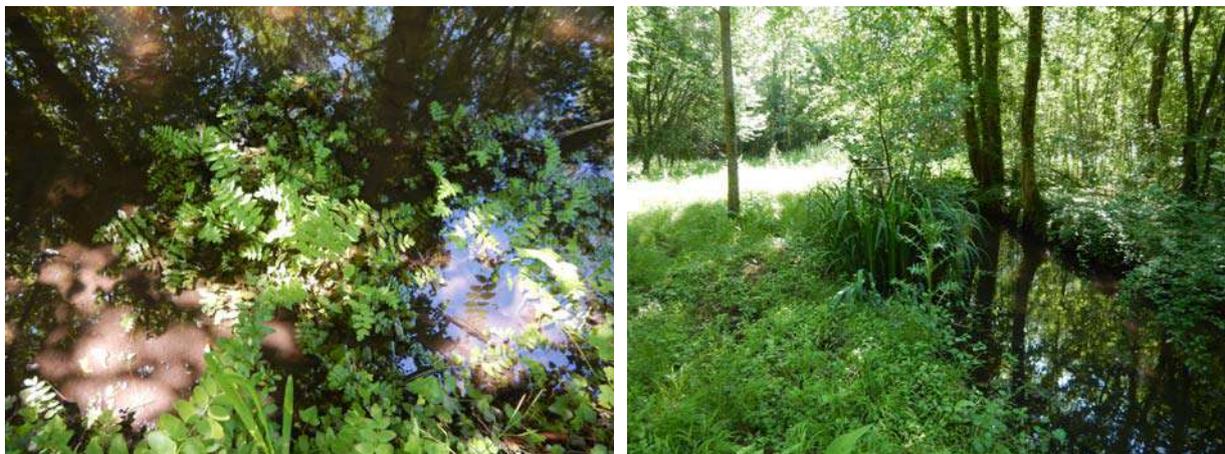
L'ombrage porté sur le ru limite le développement herbacé, Les rares massifs de macrophytes sont localisés dans les petites zones ouvertes qui jalonnent le linéaire (layon et ouvrage de franchissement, clairière entretenue).

Massif d'Ache faux -cresson en aval de l'ouvrage de franchissement O3 *Clairière entretenue au sein du boisement*

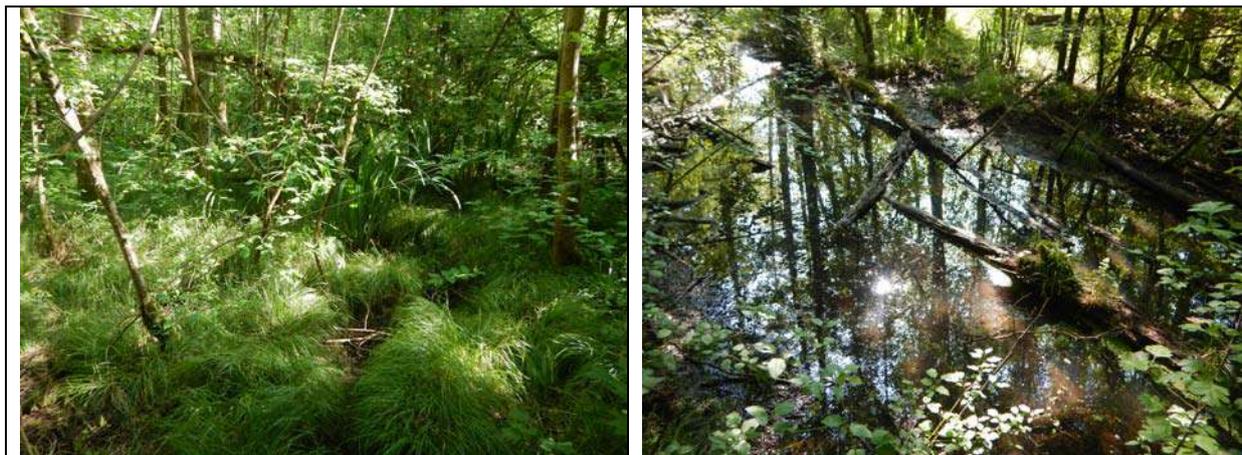
La confluence avec l'Yonne s'effectue dans un boisement très humide comportant de nombreuses zones en eau et trouées lumineuses colonisées par de petites cariçaias à Laîche espacée.

Zone aval de la Grande Noue, en bordure de l'Yonne

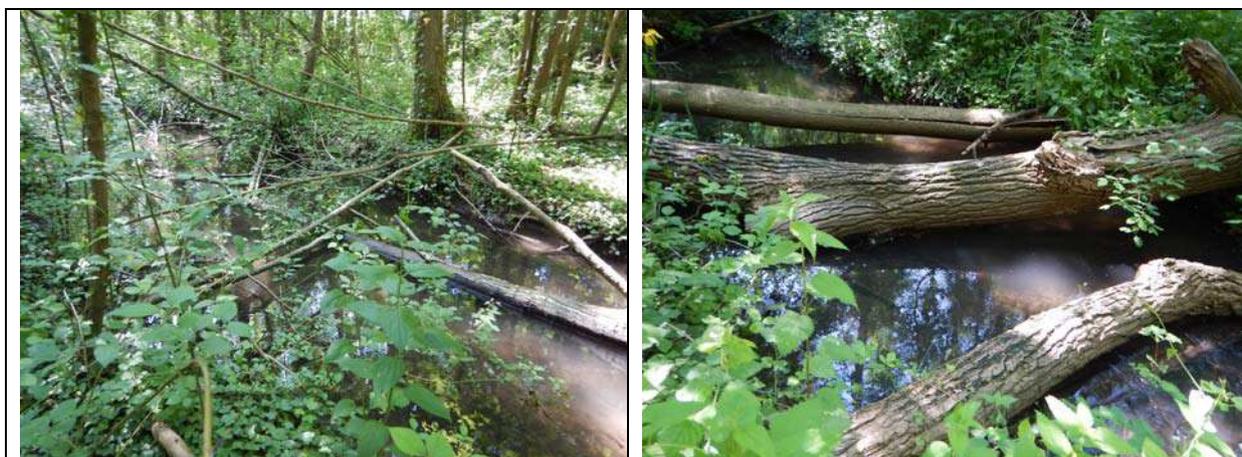
Sur la quasi totalité du linéaire, la noue est peu accessible en raison d'une végétation dense et de l'absence de cheminement notamment en amont de la route d'accès aux sablières et de sol localement peu portant. Cet environnement, assez difficile d'accès, limite les opérations de gestion réalisée sur la végétation riveraine. Le lit de la noue comporte ainsi de nombreux embâcles et arbres en travers sur la totalité du linéaire.

Encombres pouvant être extraits du lit ou repositionnés et fixés

Ces encombres seront gérés de manière raisonnée en favorisant le maintien dans la noue avec si besoin un repositionnement associé à une fixation.

Les gros arbres en travers ne gênant pas l'écoulement seront maintenus afin de faciliter le franchissement de la petite faune.

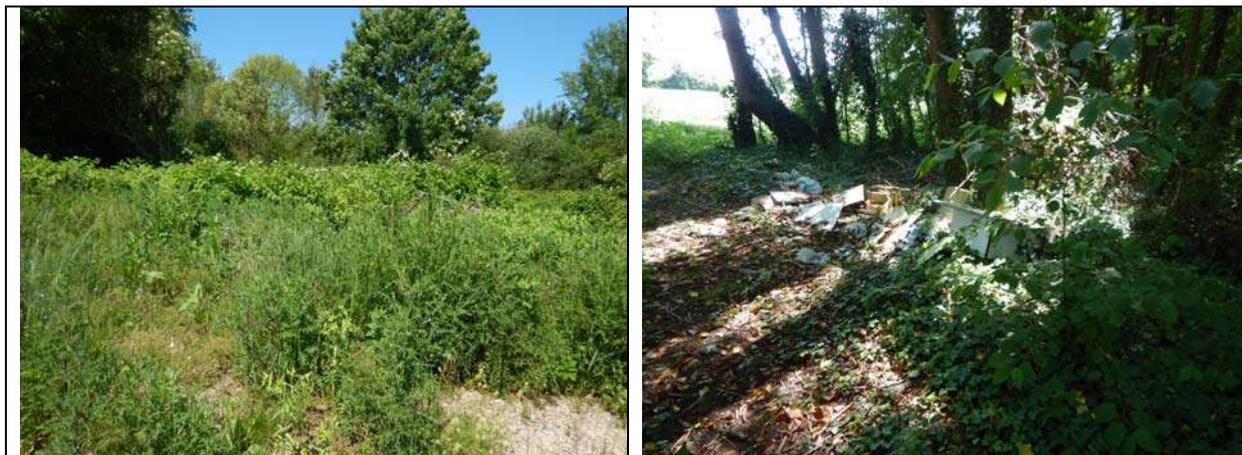
Un massif de Renouées du Japon est observé en limite du chemin à l'amont du tronçon. Il se situe au sein d'une friche herbacée utilisée en zone de dépôts sauvages (déchet vert et divers détritiques). Ce massif ne jouxte pas directement la noue.

Renouée du japon et dépôt de débris le long d'un chemin en amont de la noue T2

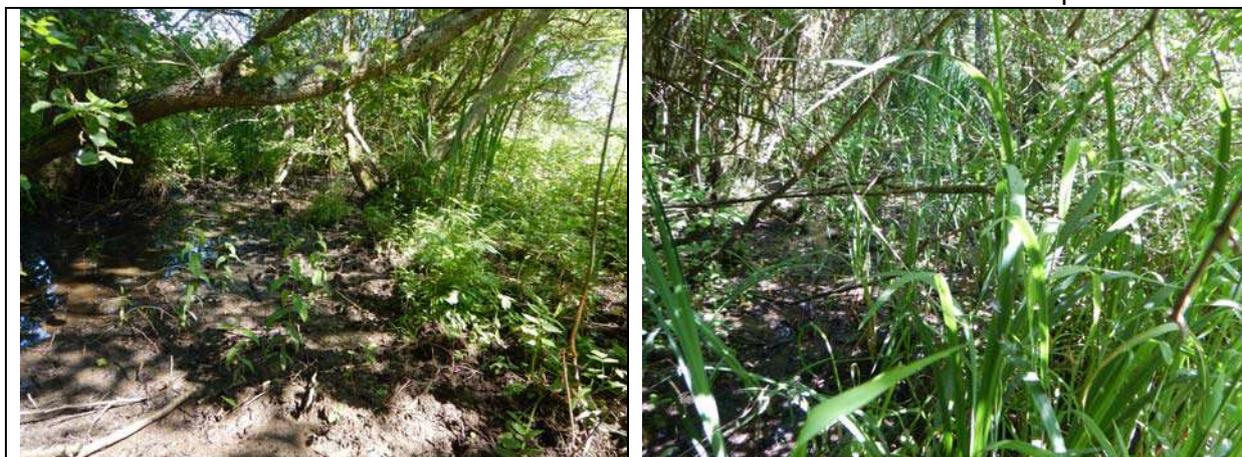
En amont, la noue circule entre boisement et prairie de fauche, le milieu est quasiment à sec fin mai lors de notre passage. Cette faible mise en eau durant les périodes printanière et estivale favorise la colonisation arbustive de la noue. Le milieu est difficilement pénétrable.

La noue bordée en rive gauche par une prairie de fauche. Lit colonisé par la strate arbustive

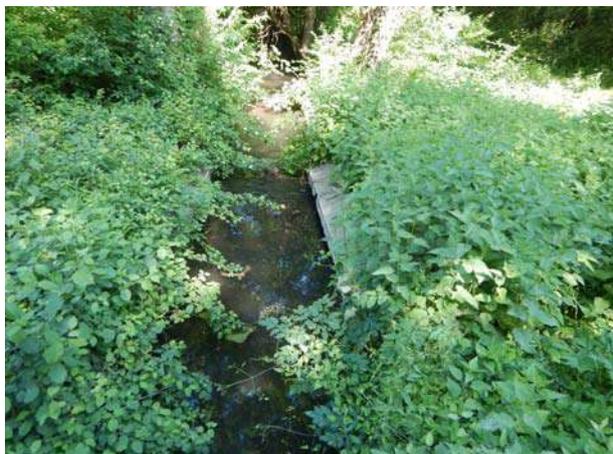
Linéaire de berges artificielles en aval de la route d'accès aux sablières

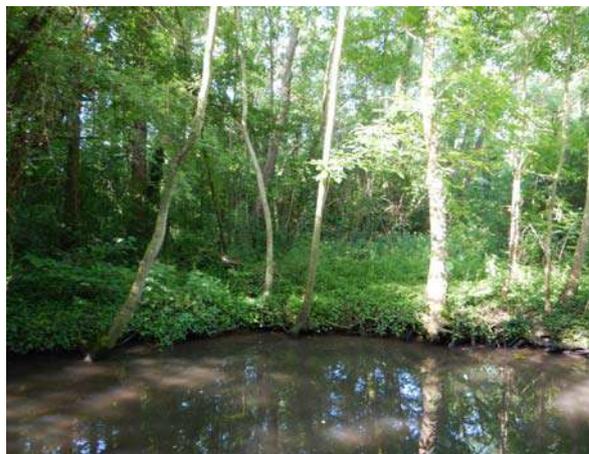
Les berges sont hautes de 0,5 m maximum permettant l'installation d'une ripisylve bien connectée.

Berges plates et de faible hauteur

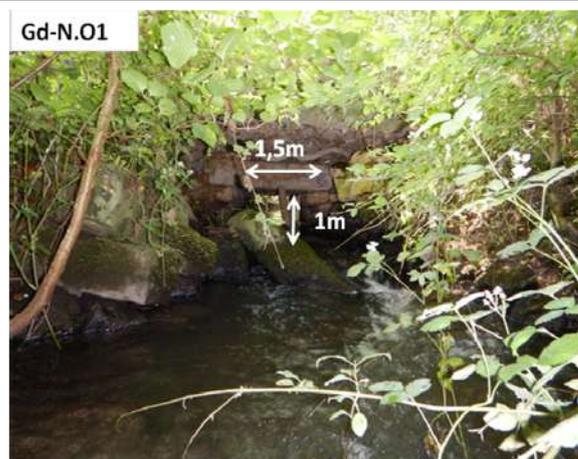
Hauteur de chute : **10 cm**

Franchissabilité : **Difficilement franchissable (jet plongeant et faible lame d'eau < 10 cm)**

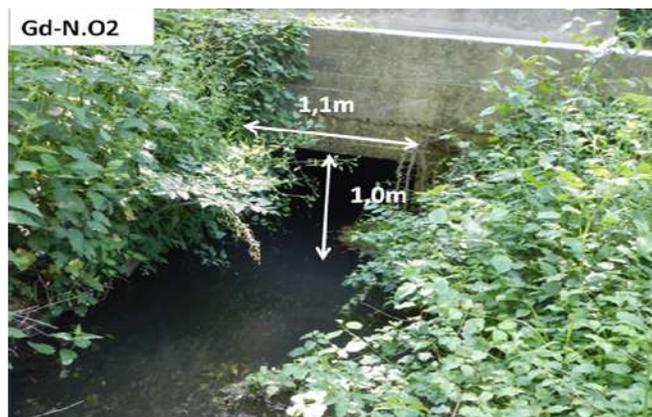
Gd- N.02 – PontDiagnostic : **bon état**Hauteur de chute : **0 cm**Franchissabilité : **Franchissable**

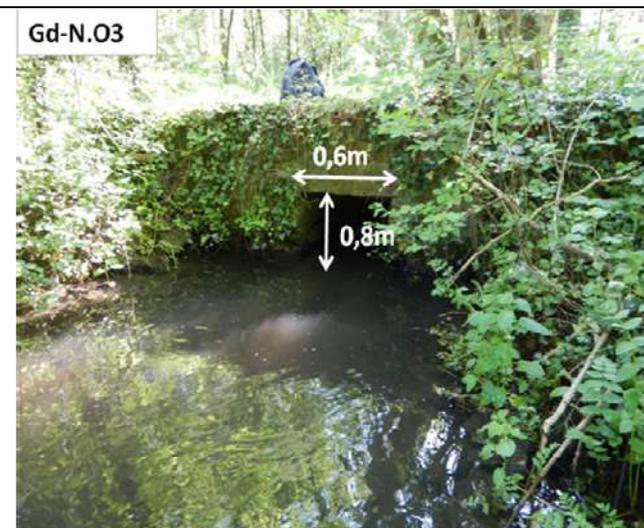
**Gd-N.03 – ponceau**Diagnostic : **état passable**Hauteur de chute : **0 cm**Franchissabilité : **franchissable**
