**COMMUNAUTÉS DE COMMUNES DU
PAYS DE MONTEREAU**
29 avenue du Général de Gaulle
CS 90282

DEMANDE DE DECLARATION D'INTERET GENERAL AU TITRE DE L'ARTICLE
L.211-7 DU CODE DE L'ENVIRONNEMENT
*Travaux d'entretien de la végétation des rus et vidanges du territoire de
la Communauté de Communes du Pays de Montereau*

V2 : Septembre 2018

Titre de l'étude	Dossier de déclaration d'intérêt général relatif à l'entretien des rus et vidanges sur le territoire de la Communauté de Communes du Pays de Montereau
Titre du document	DOSSIER DE DECLARATION D'INTERET GENERAL
Date	JUIN 2018
Auteur(s)	Mireille BONNET

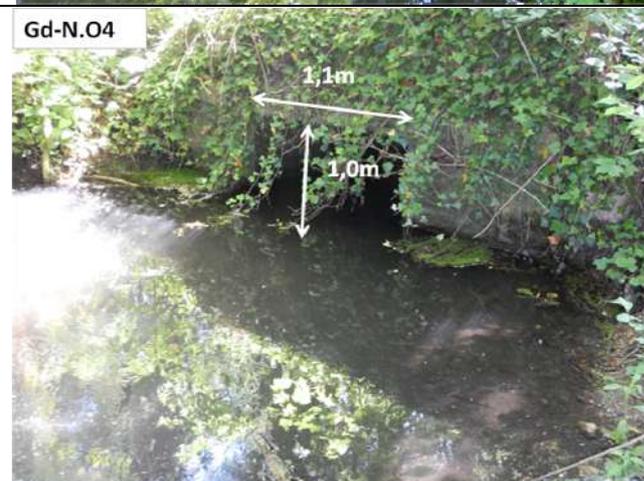
**Gd-N.04 – ponceau**Diagnostic : **Etat passable**Hauteur de chute : **0 cm**Franchissabilité : **Franchissable**

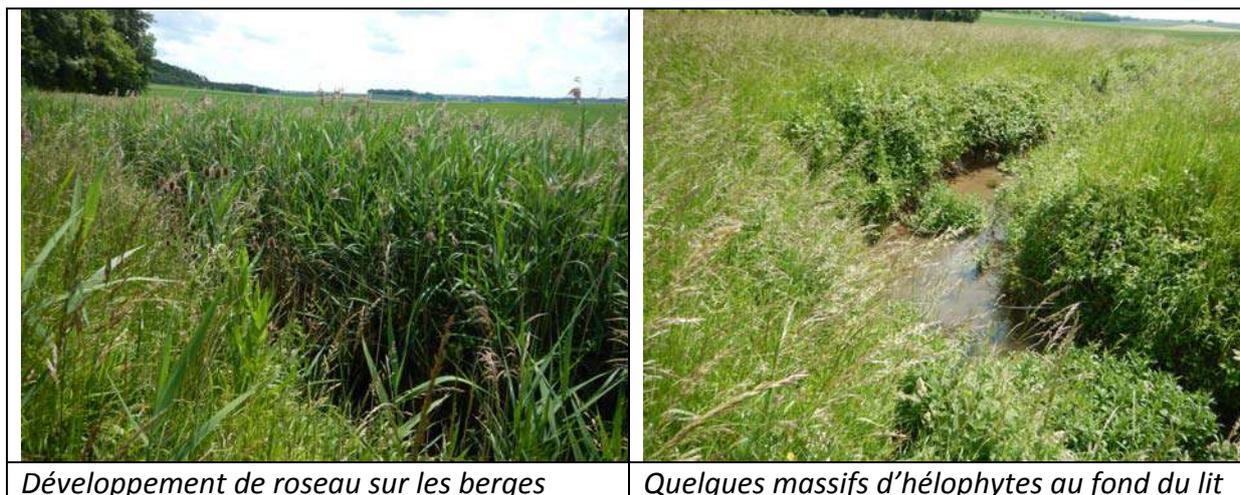
Développement de roseau sur les berges

On observe quelques massifs d'hélophytes au fond du lit (Iris, salicaire) et des herbiers à Glycérie flottante. Les berges et talus sont ponctuellement colonisés par le roseau ou le Sureau yèble dénotant la présence d'un substrat frais à humide.

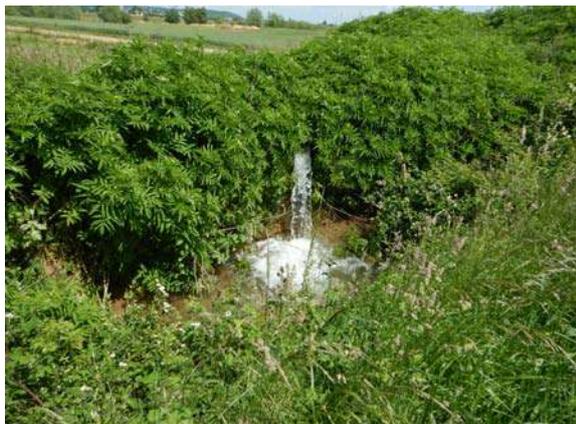
Rejet en aval de la RD606

Les vitesses d'écoulement sont faibles en amont et restent inférieures à 5 cm/s jusqu'au franchissement de la RD606. Le rejet en aval de la RD606 associé à une légère augmentation de la pente permet un accroissement des vitesses qui restent de l'ordre de 5 – 25 cm/s. L'exutoire de la noue, situé en aval de la RD 403, présente une rupture nette de pente avec accélération des vitesses de courant. Le linéaire très court, pauvre en substrats et localisé en amont d'un passage busé de 30 m environ n'apporte pas d'amélioration notable des habitats.

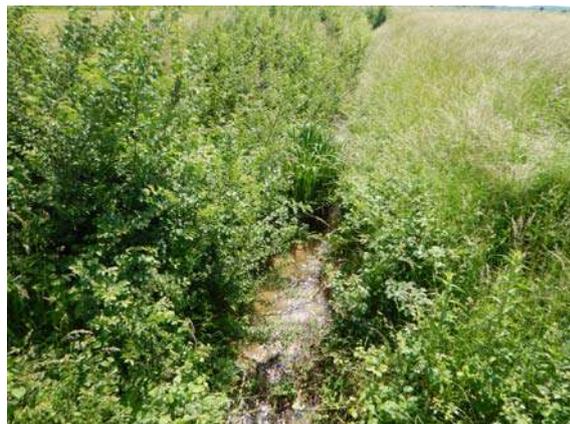
Augmentation des vitesses en aval de la RD606

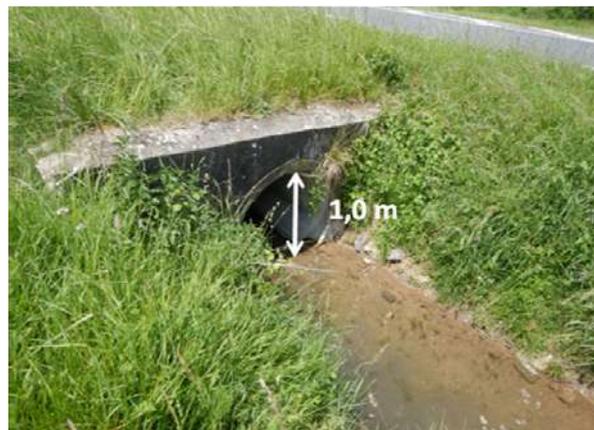
Bréau – O1 : passage busé sous la RD 606Diagnostic : **Bon état**Hauteur de chute : **0 cm**Franchissabilité : **difficilement franchissable lié à la longueur du passage sans lumière**

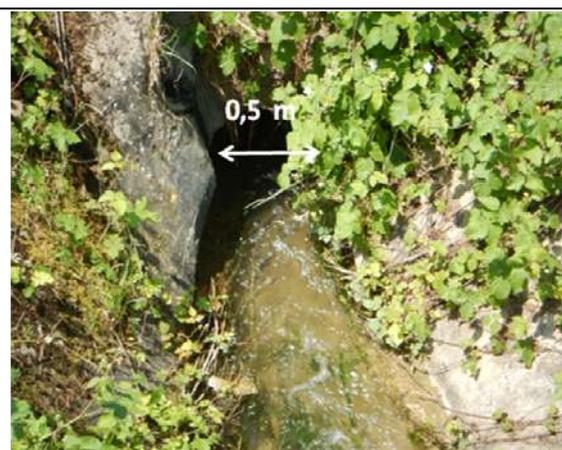
Bréau - O4 – passage busé sous les accès de la sablière – longueur : environ 30 mDiagnostic : **Bon état**Hauteur de chute : **0 cm**Franchissabilité : **infranchissable**

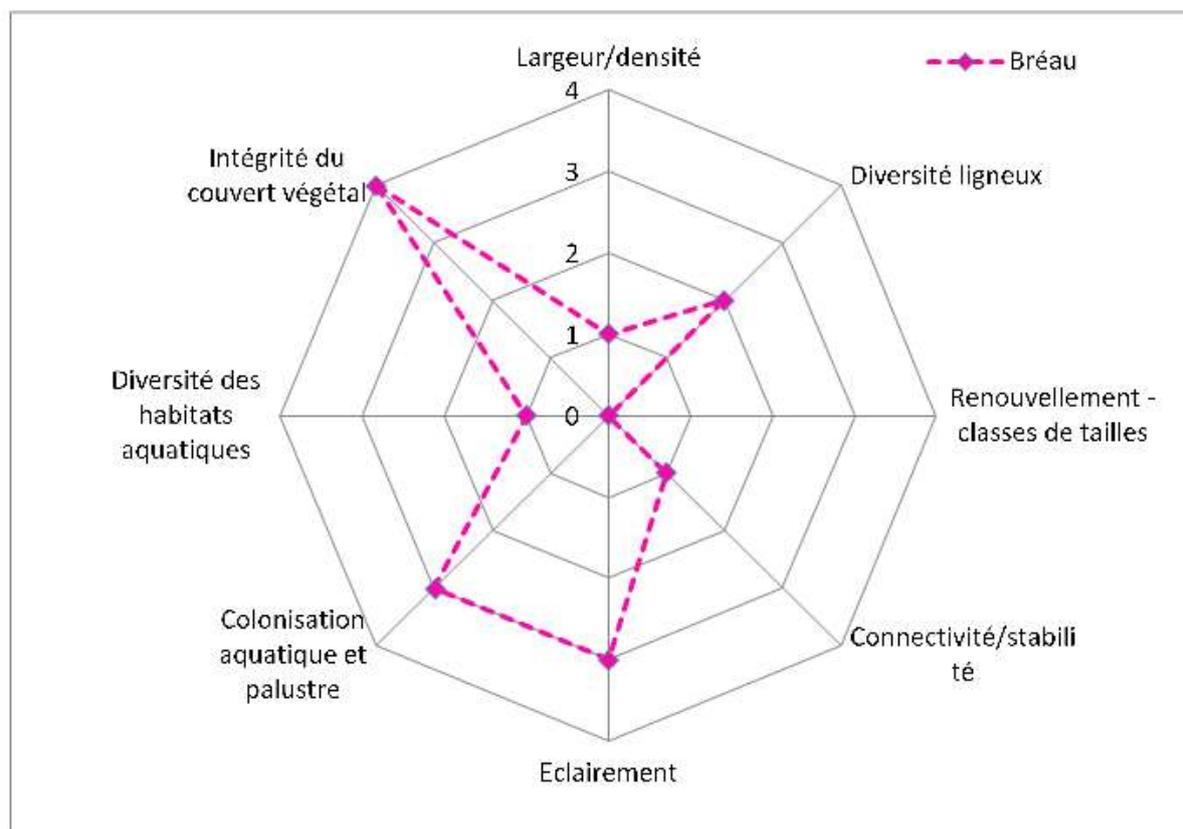
Figure 18 –Etat de la ripisylve et qualité des habitats aquatiques de la Vidange du Bréau

Le schéma ci-dessous représente l'évaluation des différents paramètres permettant de caractériser le peuplement rivulaire de la vidange du Bréau.

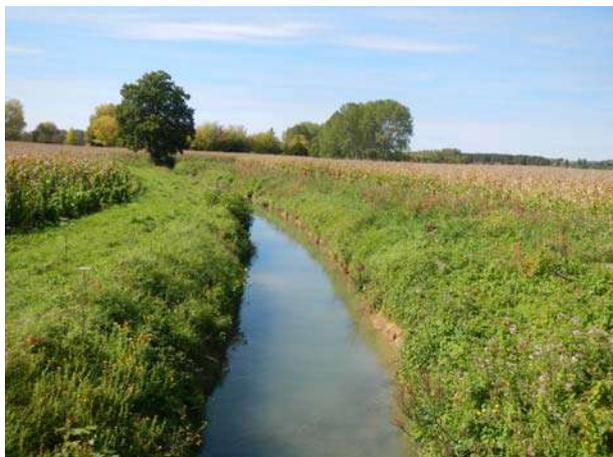
Ripisylve absente

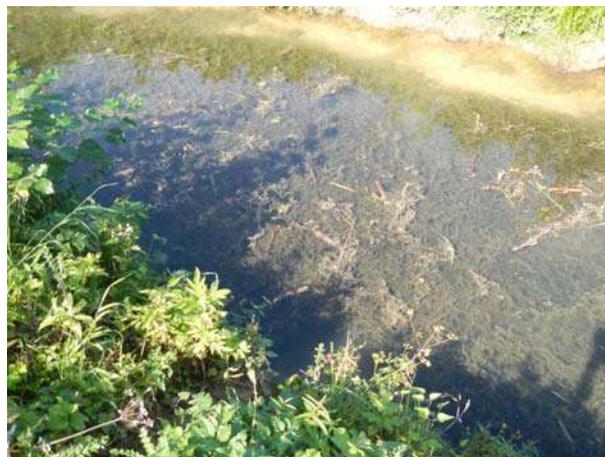
Deux espèces envahissantes sont présentes sur ce linéaire, l'Elodée de Nuttall qui profite des conditions stagnantes du ru, et le Bident à fruits noirs.

Lit colonisé par l'Elodée de Nuttall

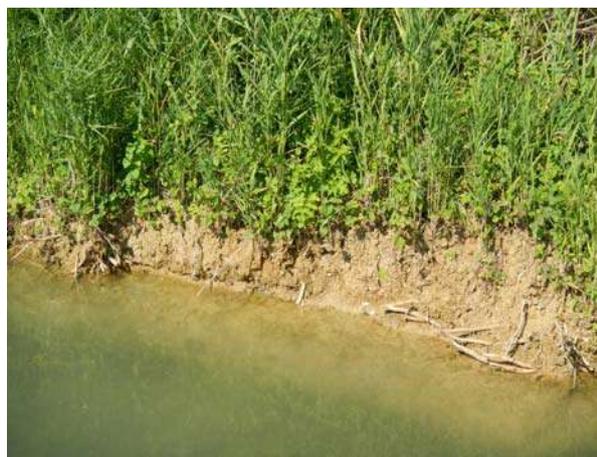
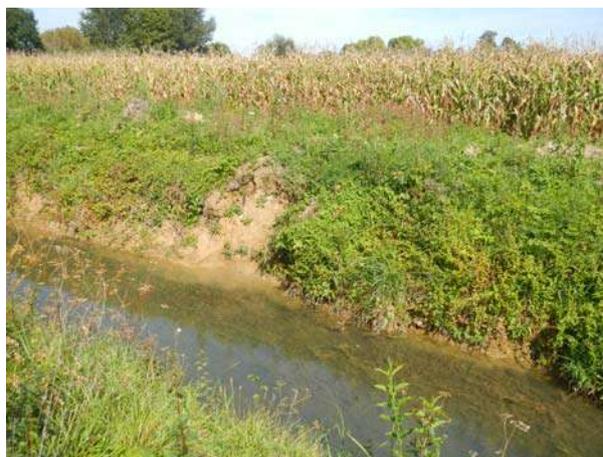
Sur ce secteur, la vidange des Vignes montre des berges endommagées par des travaux récents de curage.

Les berges présentent des bas de talus verticaux et les produits de curage ont été déposés sur le haut de talus de la rive droite. Le fond du lit laisse apparaître un substrat de glaise et d'argile. Les hauteurs de vase s'élèvent localement à 25 cm. La vitesse d'écoulement est nulle. De nombreux terriers de Ragondin sont également observés.

Berges endommagées par des travaux hydrauliques

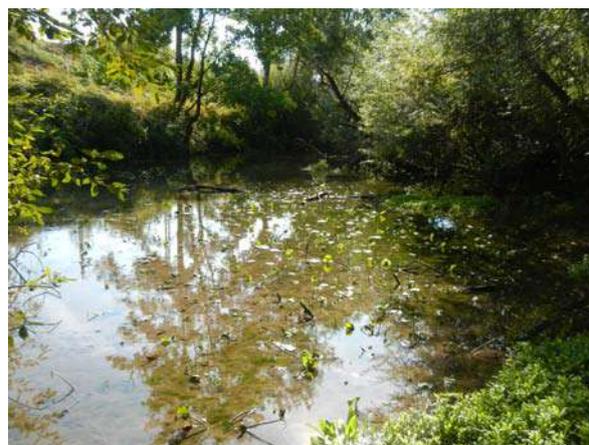
Vidange des Vignes au droit de la peupleraie (amont confluence)

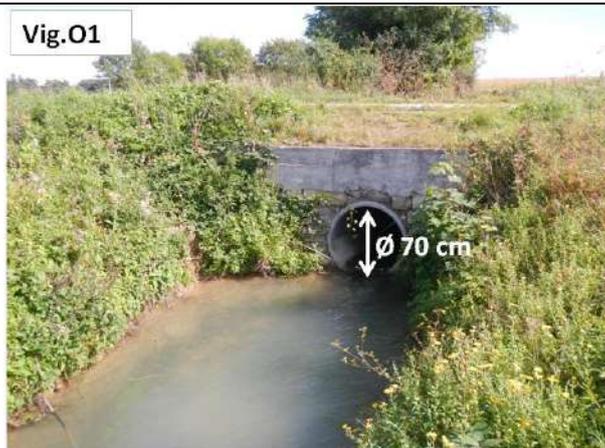
Vig.O1 – BuseDiagnostic : **Bon état**Hauteur de chute : **0 cm**Franchissabilité : **Difficilement franchissable (seulement 5 cm d'eau dans la buse)**

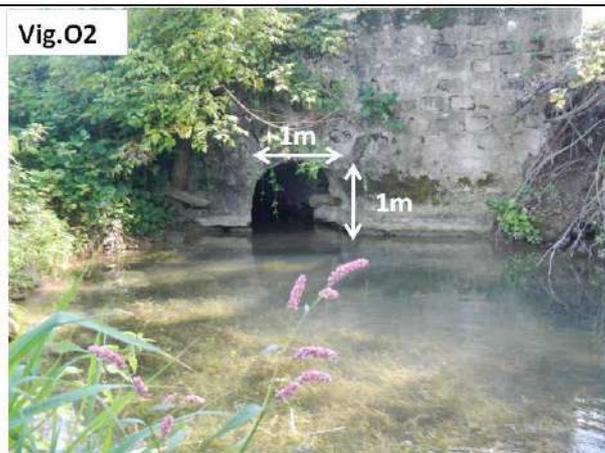
Vig.O2

**Vig.O2 – Pont**Diagnostic : **Dégradé**Hauteur de chute : **0 cm**Franchissabilité : **Franchissable**

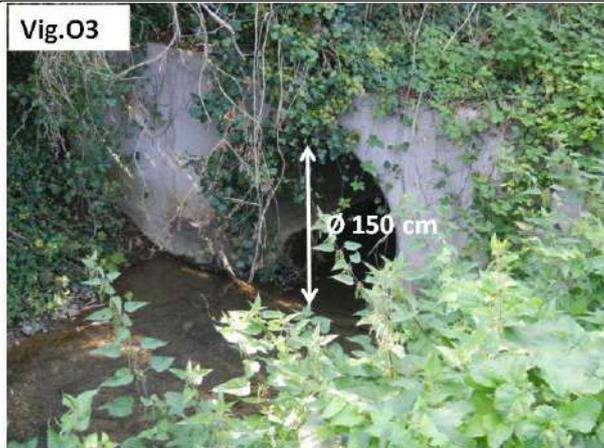
Vig.03 – BuseDiagnostic : **Bon état**Hauteur de chute : **0 cm**Franchissabilité : **Difficilement franchissable**

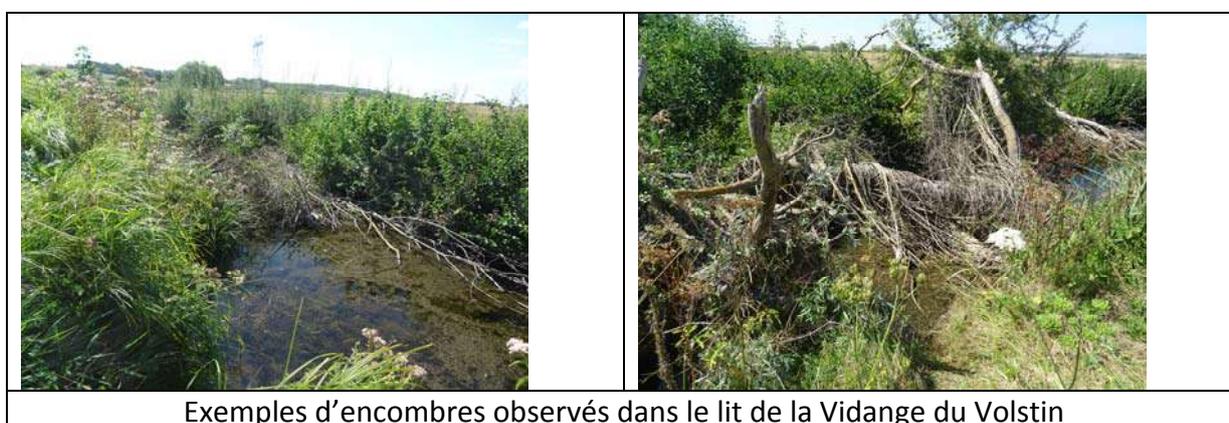
Ce tronçon présente une forte densité d'encombres, constitué de nombreux amas de branchages et de troncs en travers du lit et gênant l'écoulement. Ces nombreux embâcles sont liés à un dépérissement des saules blancs et à leur abattage partiel. Le stockage des résidus de coupe a été réalisé sur le haut de berge.

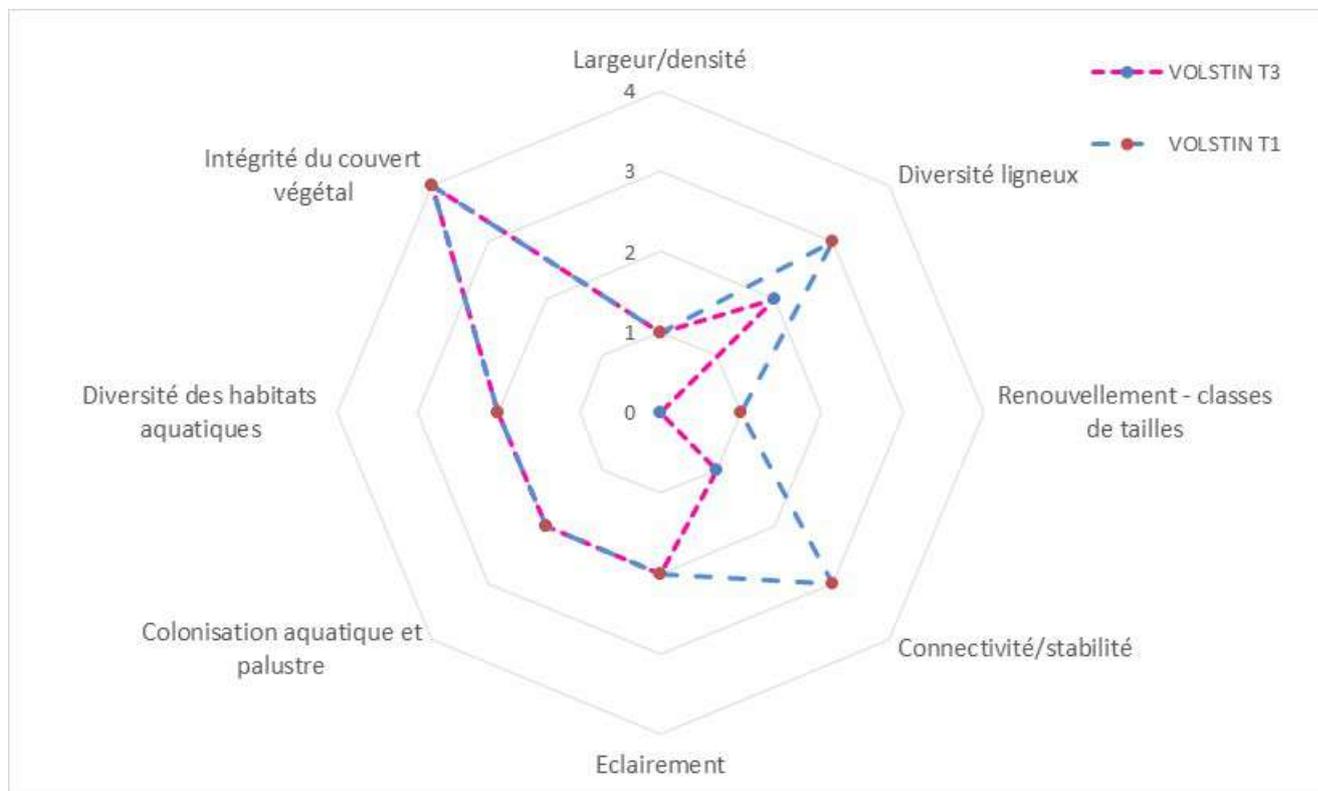
Figure 22 – Représentation schématique de l'état de la ripisylve de la vidange du Volstin

Le schéma ci-dessous représente l'évaluation des différents paramètres permettant de caractériser le peuplement rivulaire et la qualité des habitats aquatiques de la vidange du Volstin.

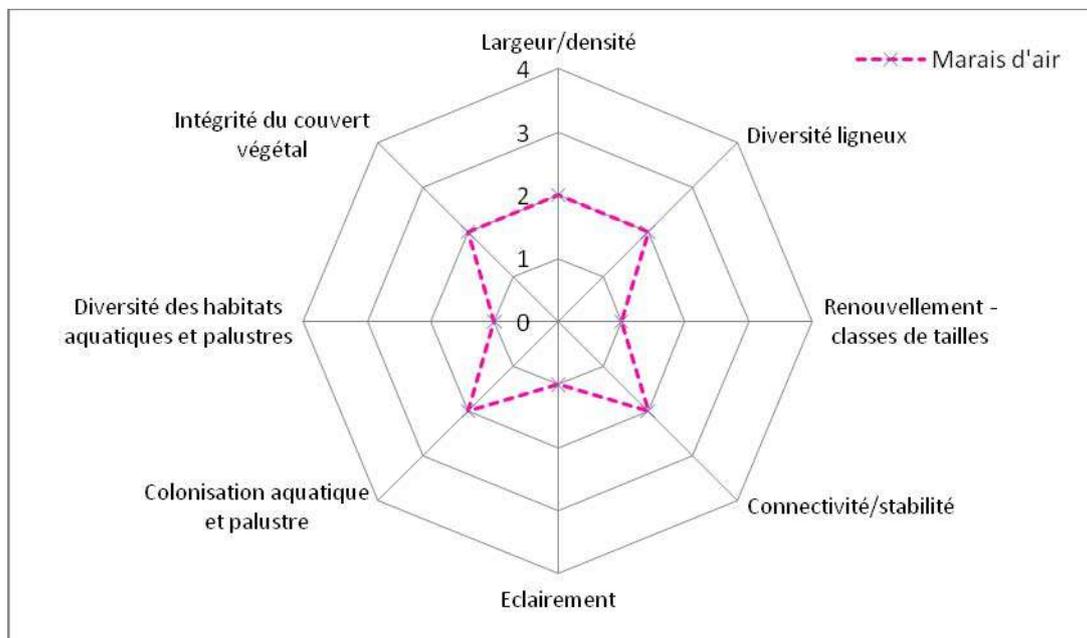
Figure 24 –Etat de la ripisylve et qualité des habitats de la vidange du marais d'air

Le schéma ci-dessous représente l'évaluation des différents paramètres permettant de caractériser le peuplement rivulaire et la qualité des habitats aquatiques de la vidange du Marais d'air.

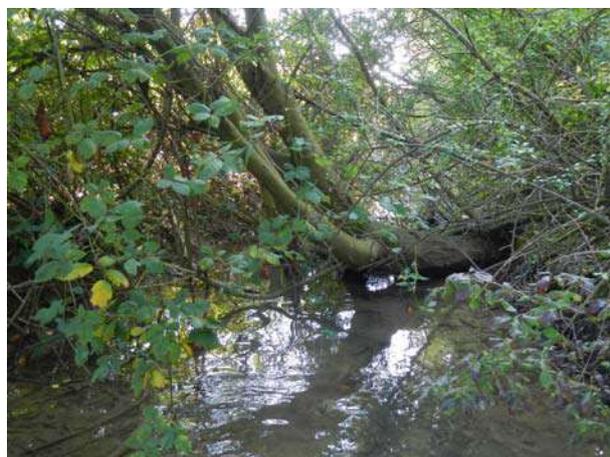
Quelques arbres déstabilisés et quelques embâcles sont à signaler.

Arbre déstabilisé empiétant dans le lit

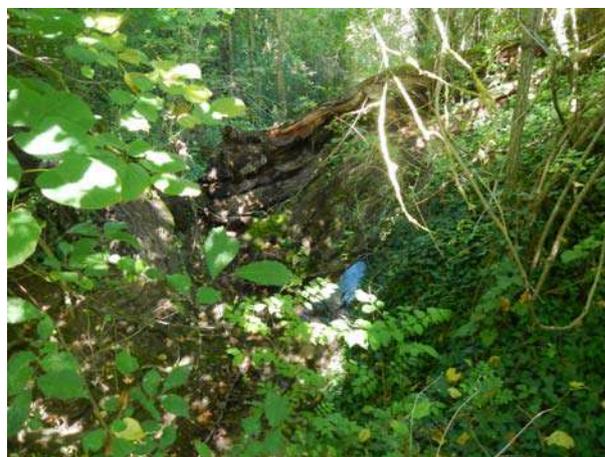
Arbre en travers du lit ne gênant pas l'écoulement en basses eaux

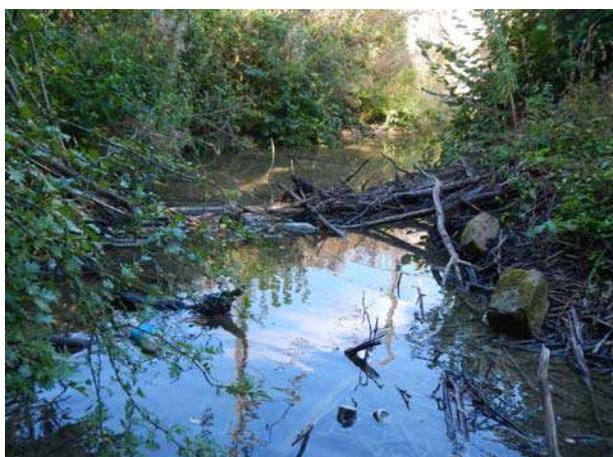
Quelques embâcles sont présents en travers du lit

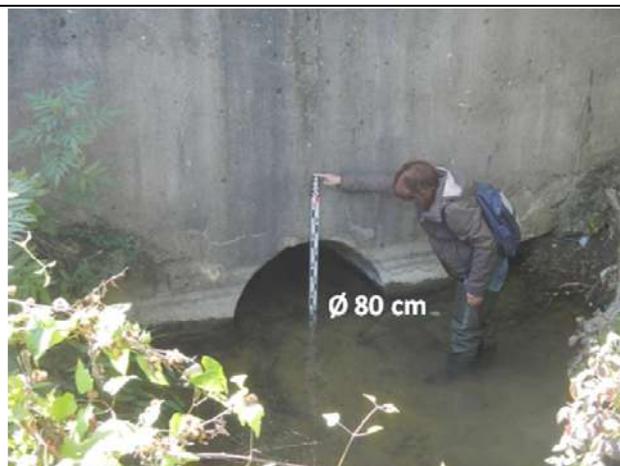
Pin.O2 – Pont

Diagnostic : **Bon état**

Hauteur de chute : **0 cm**

Franchissabilité : **Franchissable**

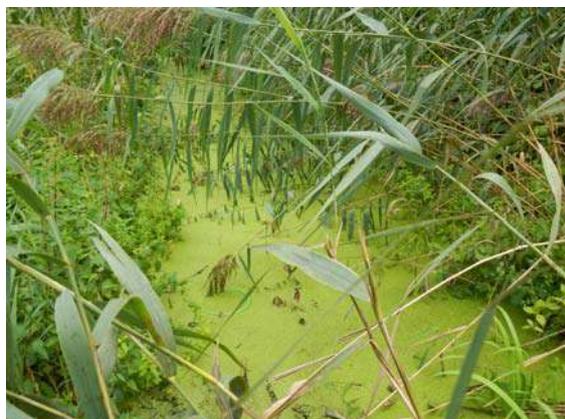
Colonisation par les Lentilles d'eau (*Lemna minor* et *Lemna minuta*)
