# DU FORT DE VAUJOURS AU BOIS DE GUISY

Commission de Suivi de Site

14 mai 2018

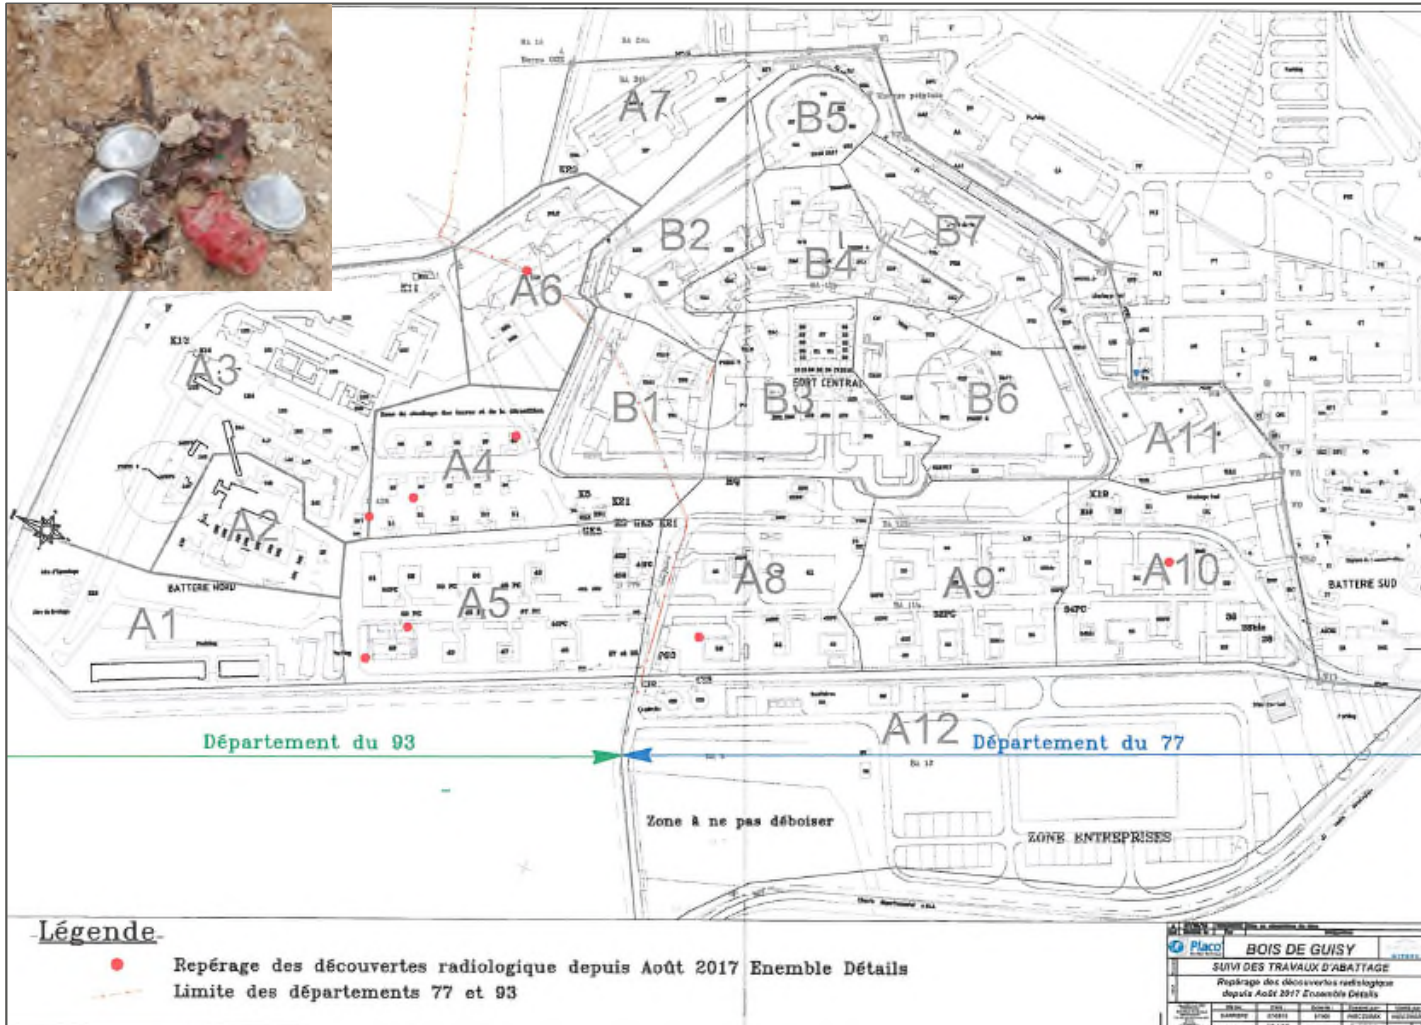
## 7 points de découverte ponctuels

- bâtiment 86 (A4)
- bâtiment 54 (A4)
- bâtiment 84 - 85 (A4)
- bâtiment 62 (A5)
- bâtiment LG3 (A6)
- bâtiment 56 (A8)
- bâtiment 31 (A10)

→ 998 big bag de terre à évacuer

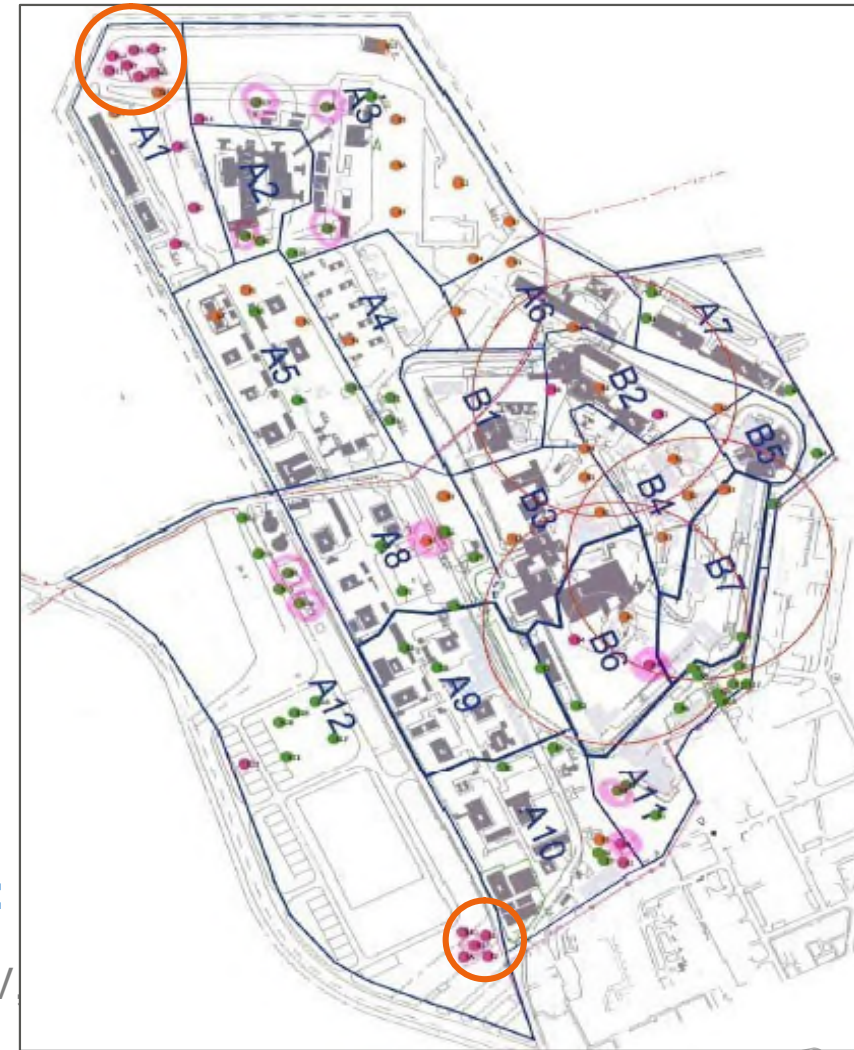
## 2 secteurs avec des impacts particuliers dans les sols :

- la zone d'épandage au nord (Phénols, solvants, COHV, phtalates)
- la zone de stockage des cuves enterrées au sud du site (HCT C10-C40)
