Journée d'information du 05 mai 2010

Pourquoi rétablir la continuité écologique des cours d'eau ?

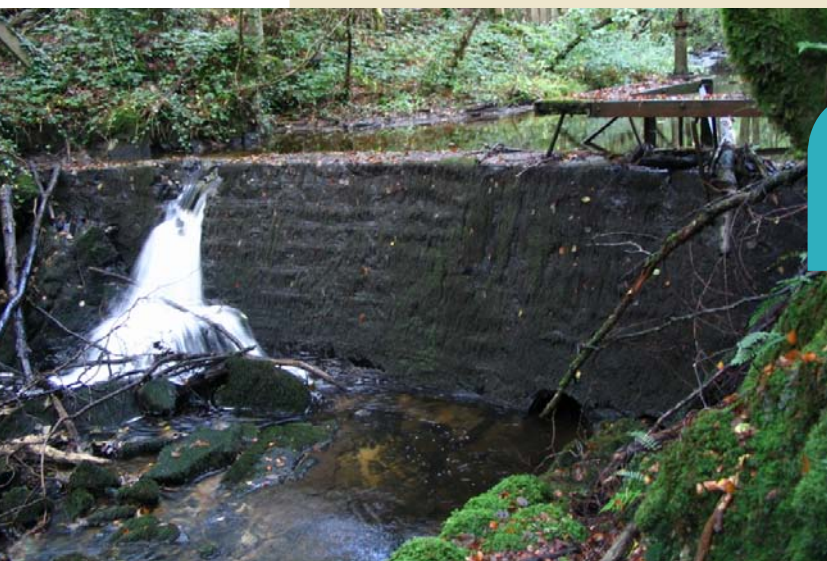
Ouvrage sur la Maria (Nièvre) conçu pour l'alimentation en eau potable en 1932 mais abandonné 20 ans plus tard. Cet obstacle a été effacé en 2004.

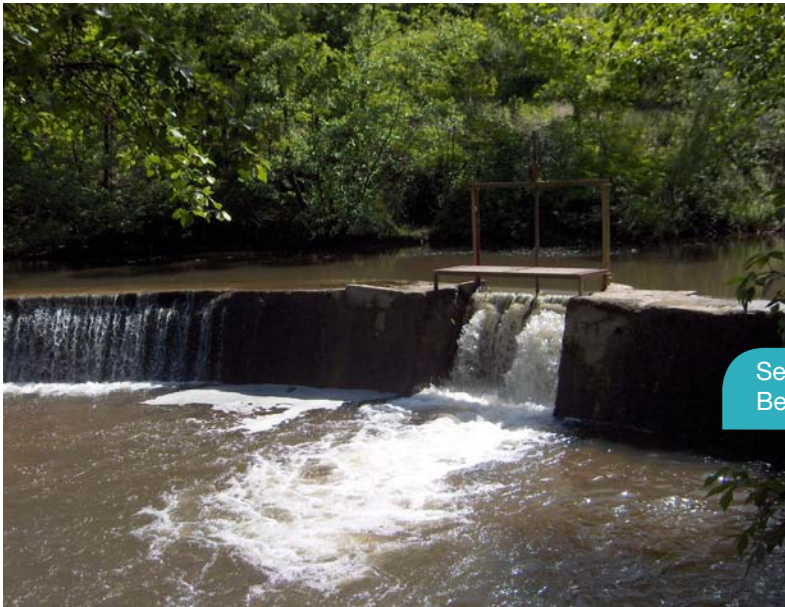
Un seuil⁴ est un ouvrage, fixe ou mobile, qui barre tout ou partie du lit mineur d'un cours d'eau. Sa hauteur est en général inférieure à 5 mètres.

Seuil du Moulin Marin sur la Besbre - Allier

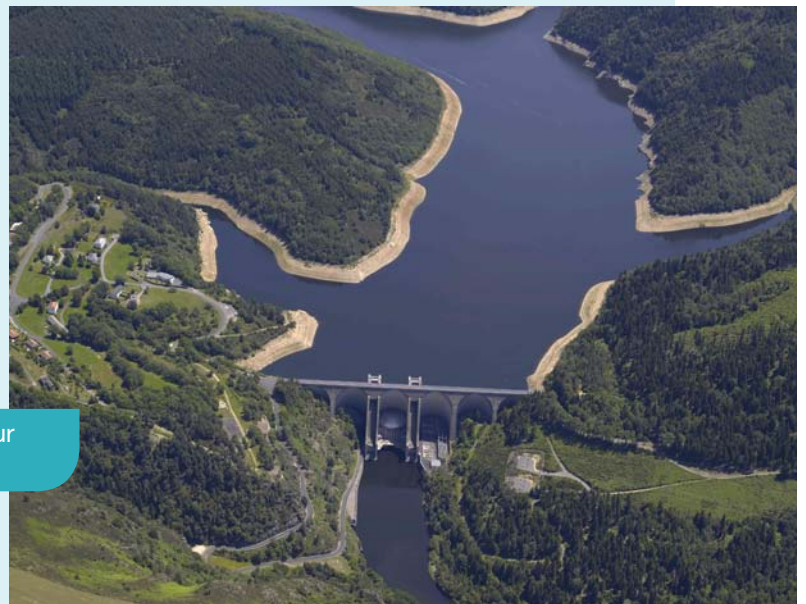
Un barrage⁴ est un ouvrage qui barre plus que le lit mineur d'un cours d'eau permanent ou intermittent ou un talweg*. Sa hauteur est presque toujours supérieure à 5 m.

Barrage de Grandval sur la Truyère - Cantal

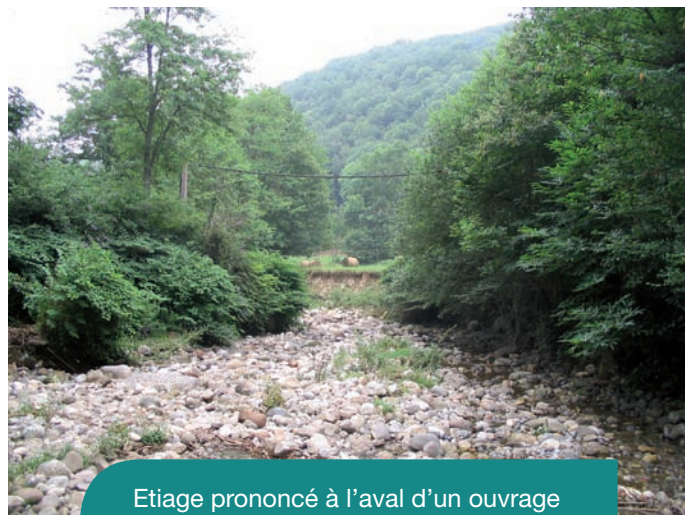
Etiage prononcé à l'aval d'un ouvrage sur la Touyre (Ariège)

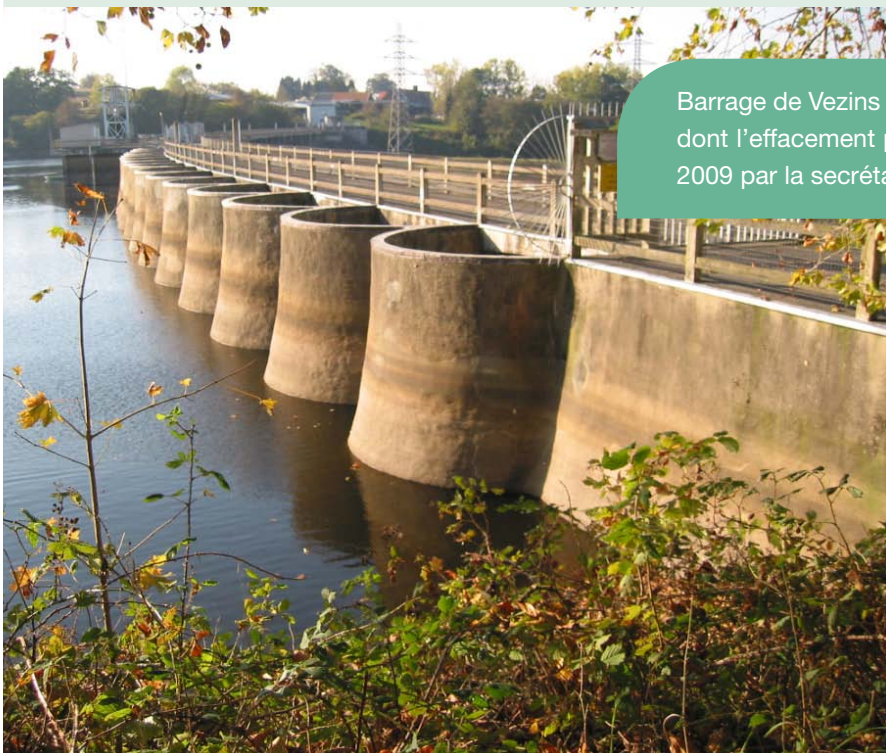
Barrage de Vezins (Manche) d'une hauteur de 36 mètres dont l'effacement prochain a été annoncé en novembre 2009 par la secrétaire d'état à l'écologie

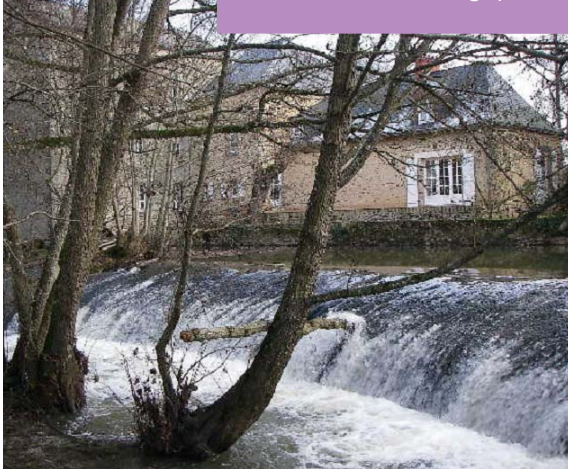
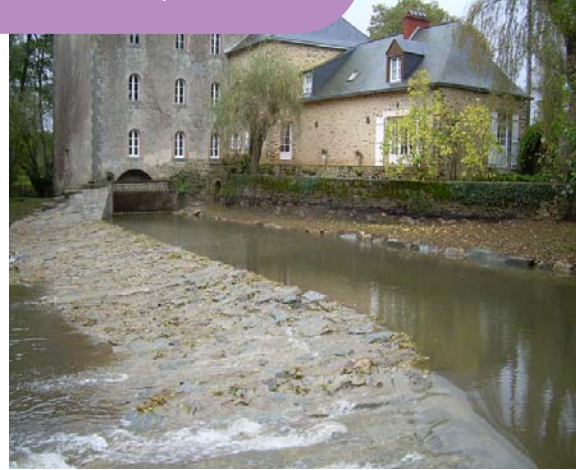
L'abaissement du seuil permet de concilier continuité écologique et conservation du patrimoine

Le syndicat de bassin du Vicoin s'est engagé dans un programme pluriannuel de restauration de la morphologie du cours d'eau. A la suite d'interventions importantes entreprises en 2008 sur d'autres ouvrages, une nouvelle réalisation spectaculaire et exemplaire a eu lieu à l'automne 2009 sur le Moulin de Régereau (Origné). Un ouvrage, situé très en aval, conditionnait à lui seul la migration piscicole sur tout l'axe du Vicoin. Afin de permettre le franchissement de cet obstacle, le syndicat s'est mis en relation avec les propriétaires. Attachés à leur patrimoine, ces derniers ont été convaincus de l'utilité du projet mais souhaitaient conserver l'alimentation du moulin. La solution technique adoptée a alors consisté à abaisser le déversoir du moulin d'une hauteur d'1m30 par rapport à une hauteur de chute de 2m. Le dénivelé restant a été compensé par la mise en place de bassins successifs. Le résultat est une réussite esthétique qui satisfait pleinement les propriétaires et également écologique puisque depuis la remise en eau du site, ces derniers témoignent de la remontée des poissons dans la rivière.

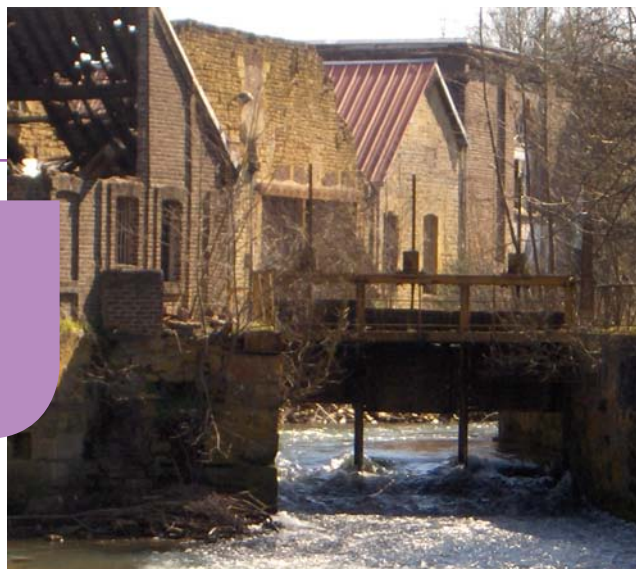
L'ouverture des vannes d'un ouvrage sur la Vence, synonyme de rétablissement de la continuité écologique

La présence de 11 vannages sur la Vence, affluent de la Meuse, a perturbé la continuité écologique de la rivière. Si ces ouvrages n'ont plus aujourd'hui l'usage hydroélectrique qui a valu leur construction autrefois, ils conservent néanmoins un fort intérêt patrimonial. Compte tenu de cet intérêt et de la forte opposition générale à un éventuel effacement de ces ouvrages, il a été convenu de maintenir de façon permanente l'ouverture des vannes de plusieurs vannages.

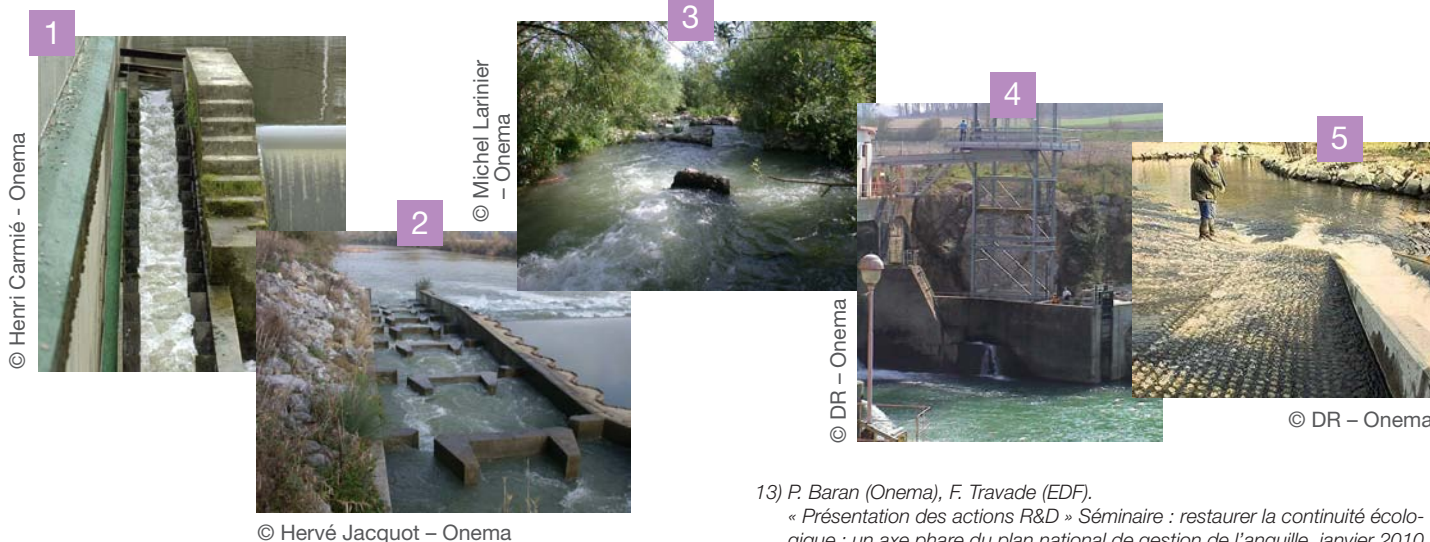
- 1 Passe à ralentisseurs
- 2 Passe à bassins successifs
- 3 Passe « naturelle »
- 4 Ascenseur
- 5 Dispositif particulier pour l'anguille à la montaison – permet la reptation entre les plots

Pour la montaison*, les dispositifs doivent être dimensionnés afin que les conditions hydrauliques soient compatibles avec les capacités de déplacements des poissons (nage, saut, reptation). Ces capacités, variables selon les espèces, leur taille, leur état de santé, de fatigue et les conditions environnementales, obligent à proposer un large éventail de solutions. Les passes à poissons dites « techniques » sont des ouvrages équipés soit de systèmes de ralentisseurs soit de successions de cloisons et bassins. A ce type d'ouvrage, il faut ajouter les dispositifs mécaniques que sont les ascenseurs et les écluses.

Les passes à poissons dites « naturelles » sont constituées de structures se rapprochant de radiers naturels de cours d'eau à savoir des rampes équipées de rugosité sur le fond.

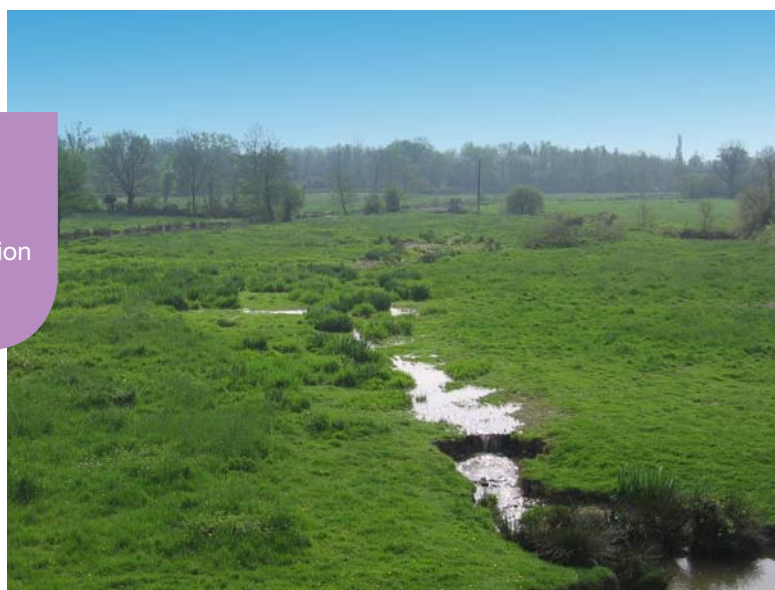
Zone humide sur la Sèvre amont - le maintien d'un ouvrage permet l'alimentation en eau de ce milieu

La Sèvre nantaise possède de nombreux seuils de moulins sur son cours, d'où sa forte sensibilité aux pollutions et aux phénomènes d'eutrophisation. En 2003 et 2004, l'eutrophisation a conduit à la restriction d'usages sur certains tronçons. Depuis, des efforts sont fournis par l'ensemble des usagers et des collectivités afin d'aménager les ouvrages et réduire ces effets néfastes. Ainsi, une évaluation de l'intérêt global des ouvrages a permis de préconiser l'abaissement de deux d'entre eux et l'ouverture permanente d'un vannage, tandis que d'autres ouvrages sont encore à l'étude. En revanche, en amont de la commune de Mallièvre, il a été décidé de conserver des ouvrages car ceux-ci favorisent la diversification des zones humides, zones très favorables à la reproduction du brochet. Ces ouvrages font donc l'objet d'aménagements pour le franchissement des poissons.

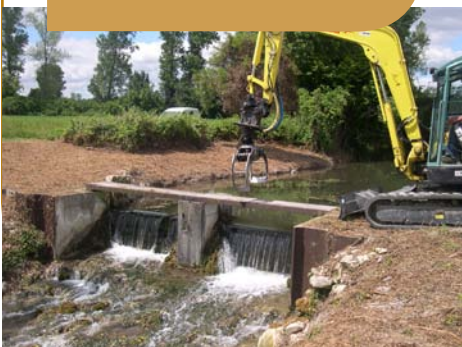
Seuil avant travaux :
présence d'une retenue
d'eau stagnante - juin 2008

Un seuil d'une hauteur de 1m situé sur l'Aume faisait obstacle à la continuité écologique. La retenue d'eau formée était fortement eutrophisée avec un envasement important et un fort réchauffement, rendant l'eau extrêmement turbide. La suppression des madriers (poutres en bois) tout en conservant la structure béton a permis la diminution de la lame d'eau et la réactivation de zones d'eaux vives. Du fait du rétablissement de l'écoulement de l'Aume, les problèmes liés à l'eutrophisation et à la turbidité de l'eau ont aujourd'hui totalement disparu.

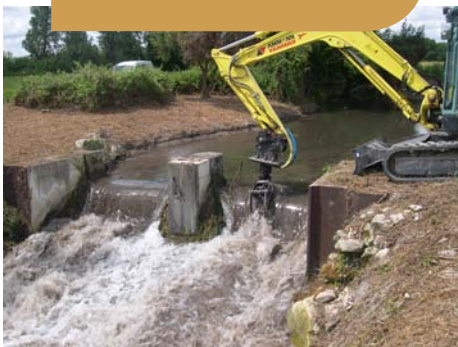
Seuil pendant travaux :
retour à un écoulement
libre - juin 2008

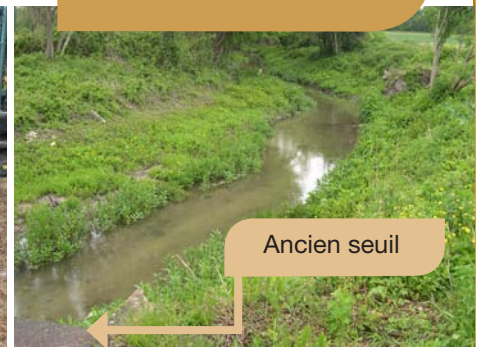
Après travaux : absence de
problèmes d'eutrophisation
- avril 2009

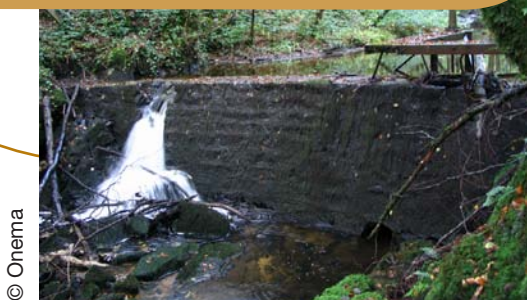
Seuil de Cussy sur la Maria - les matériaux (sables, graviers) charriés par la rivière s'accumulent derrière l'obstacle - 2003

Le seuil de Cussy, d'une hauteur de 2 mètres et datant de 1932, bloquait le transport sédimentaire constitué de sables et de graviers. Dans les zones situées à l'aval du seuil - dépourvues d'apports en sédiments - les populations de truites avaient disparu. En effet, l'habitat de reproduction des truites de rivière doit être constitué de graviers. En 2004, il a été décidé de procéder à l'effacement du seuil. Rapidement, le transport solide fut rétabli recréant ainsi les conditions favorables à la reproduction de la truite, dont les effectifs à l'aval du seuil sont depuis 2004 en constante augmentation.

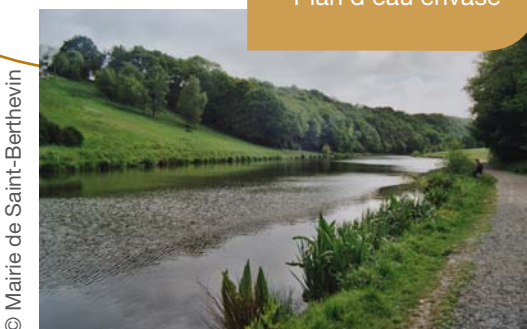
Plan d'eau envasé

Le Vicoïn est entravé par de nombreux seuils sur son cours qui bloquent le transport des sédiments. Conséquence : les retenues d'eau connaissent des problèmes récurrents d'envasement. C'était notamment le cas du plan d'eau de loisirs de Saint-Berthevin. Face à la nécessité de réaliser tous les six ans une opération de curage et face au coût prohibitif d'un tel curage (110 000 euros), les acteurs locaux qui souhaitaient restaurer la continuité de leur rivière ont décidé de démanteler le seuil. Cette opération a été réalisée en 2008. La réussite du projet a alors eu un effet « boule de neige » : des projets d'aménagements adaptés à chaque situation ont vu le jour pour 26 autres ouvrages présentant des problèmes similaires d'envasement.

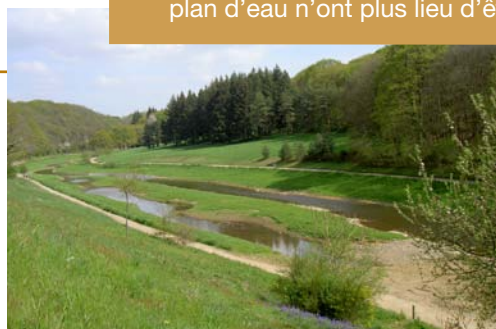
Cours d'eau après effacement : les curages pour désenvaser le plan d'eau n'ont plus lieu d'être

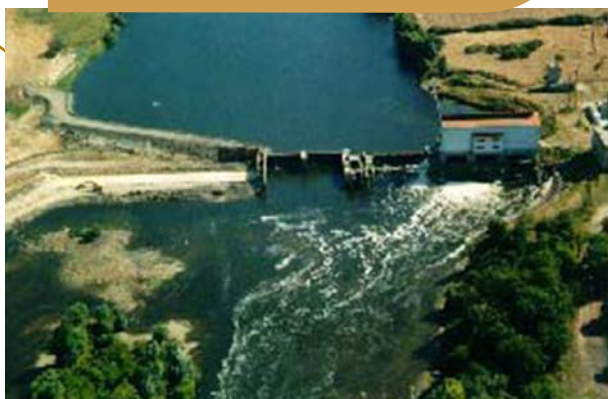
Vue aérienne du barrage de Maisons-Rouges – le barrage contraint voire empêche le passage des poissons

Le barrage de Maisons-Rouges, depuis sa construction en 1923, empêchait la progression des espèces de poissons migrateurs et bloquait ainsi l'accès aux sites de reproduction. Après son effacement en 1998, les résultats¹⁶ concernant la reconquête de la Vienne et de ses affluents à l'amont de Maisons-Rouges furent remarquables. L'aloise a recolonisé dès l'année suivante les 35 kilomètres de cours d'eau rendus accessibles. Les résultats sont encore plus spectaculaires pour la lamproie marine dont les géniteurs ont largement investi les nouvelles frayères* disponibles. Pour le saumon, vu seulement de façon épisodique en amont du barrage depuis 1920, 9 géniteurs en 1999 puis 54 en 2004 ont été comptabilisés. Ainsi, toute une partie de la rivière, ainsi que l'ensemble de ses affluents, ont été rapidement et fortement recolonisés par les grands migrateurs. Que ce soit sur la Vienne ou sur son affluent, la Creuse, la recolonisation a été stoppée plus en amont, du fait de la présence d'autres barrages. Néanmoins, elle se poursuit progressivement grâce à différents équipements : barrage de Châtellerault en 2004, seuils de Bonneuil et de Saint-Mars en 2009 sur la Vienne, barrage de Descartes en 2007 sur la Creuse.

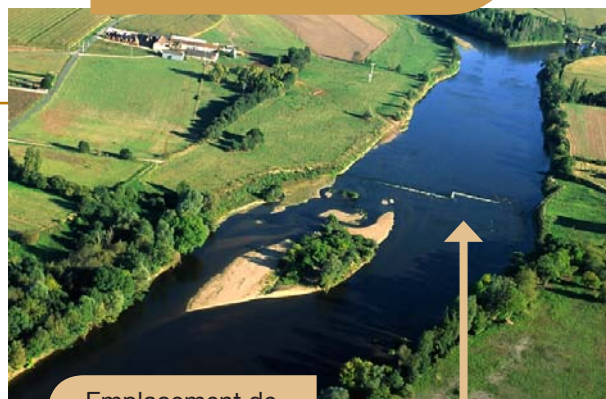
Le site après l'effacement du barrage

Emplacement de l'ancien barrage

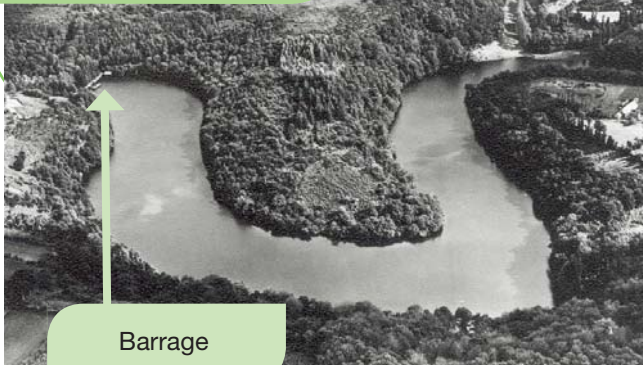
Retenue de Kernansquillec
avant effacement

Barrage

Sur les rives du Léguer, après l'effacement du barrage d'une hauteur de 15 mètres en 1996, 12 hectares de terrain ont été réhabilités sur 2 km de linéaire en bordure de la rivière. Le site de Kernansquillec devient le plus grand espace naturel public de la vallée du Léguer. Sept hectares de parcelles sont alors utilisés comme site d'estive par deux éleveurs en agriculture biologique, le pâturage extensif contribuant ainsi à l'entretien du site.

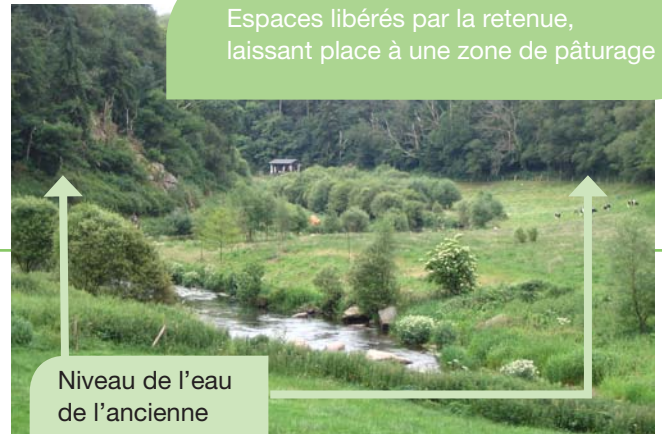
Espaces libérés par la retenue,
laissant place à une zone de pâturage

Niveau de l'eau
de l'ancienne
retenue

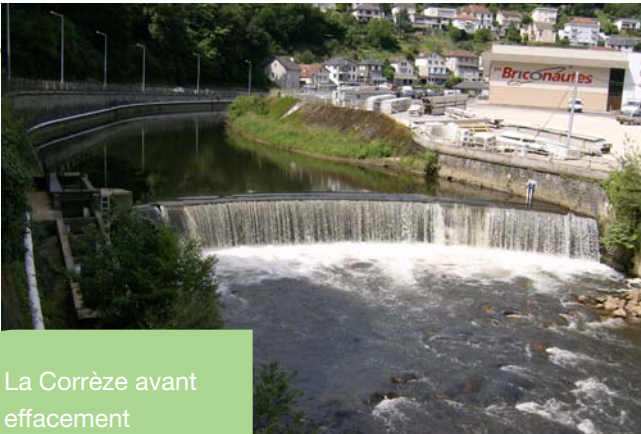
La Corrèze avant effacement
- juin 2008

En 2008, la création d'un parcours de canoë déclenche un projet de restauration de la continuité d'un tronçon de la Corrèze. Quatre seuils présents au niveau de la ville de Tulle sont concernés. Après résultat de l'étude d'impact globale, un seuil sur les quatre, présentant une hauteur de chute de 3 mètres a fait l'objet d'un effacement. Cet arasement a conduit à l'amélioration de la continuité piscicole, du transport sédimentaire et de la qualité des habitats. Sur les trois autres seuils, deux sont déjà franchissables par les canoës et le dernier, situé en aval et posant les mêmes problèmes de continuité écologique, va faire l'objet d'un aménagement permettant ultérieurement l'agrandissement du parcours. Le club de kayak de la ville de Tulle a été fortement impliqué dès le début du projet. Ainsi, l'aménagement d'un parcours de canoë-kayak a vu le jour sur le tronçon de rivière anciennement bloqué par la présence de l'obstacle.

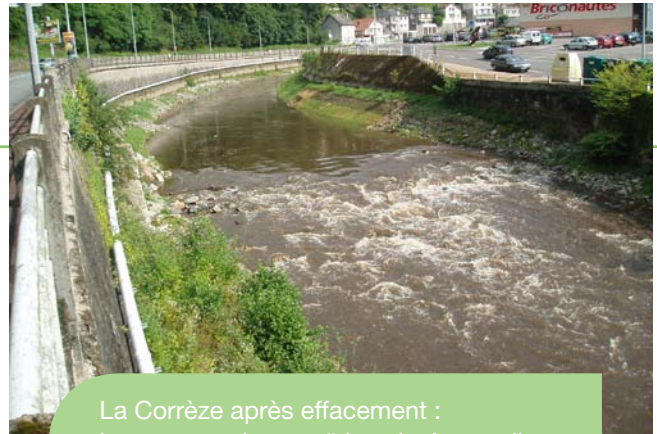
La Corrèze après effacement :
le parcours de canoë kayak s'agrandit
- décembre 2008
