EPAGE DU BASSIN VERSANT DU LOING

Dossier de déclaration au titre de la loi sur l'eau

**TRAVAUX DE RESTAURATION HYDROMORPHOLOGIQUE ET MISE EN DEFENS
DU BETZ AU LIEU-DIT GENOUILLY – BRANSLES (77)**

RÉSUMÉ NON TECHNIQUE

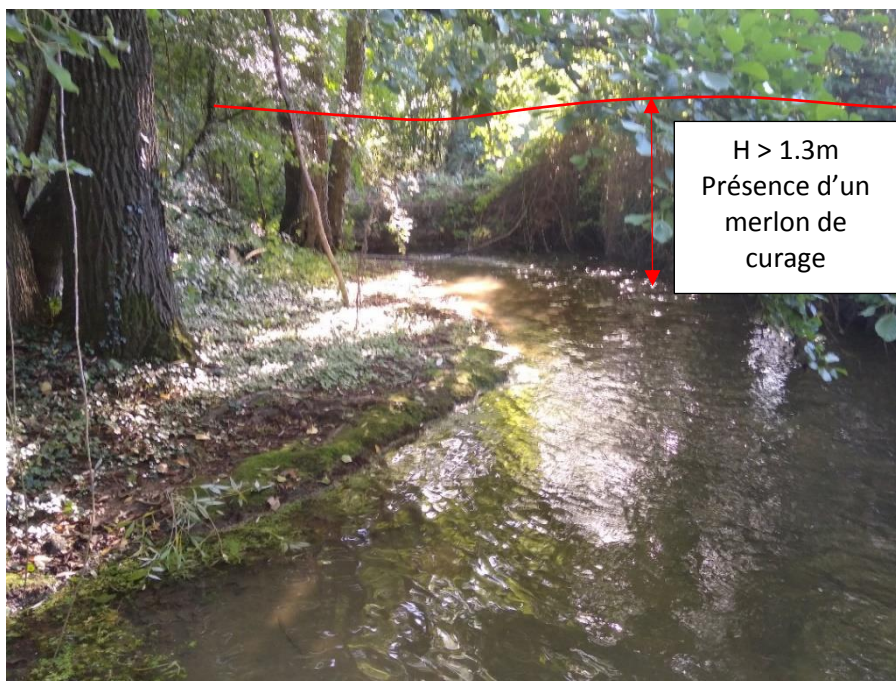
Le tronçon T01 a subi des travaux de recalibrage en 1989. Par conséquent, le lit est incisé et les hauteurs des berges sont relativement élevées (1.3 m en moyenne), avec la présence de **merlons de curage** (voir photographie ci-dessous) qui ne permet pas une forte connectivité lit mineur-lit majeur.

Photographie 1 : Vue sur la partie aval du tronçon T01. Présence d'un merlon de curage visible en rive gauche. (IOELE V, 2021)

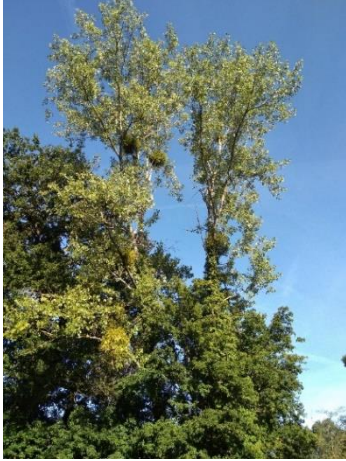
Photographie 2 : Deux peupliers présents sur le tronçon T01

En revanche, la ripisylve (végétation des berges) est plutôt vieillissante dans l'ensemble, avec la présence d'espèces non adaptées à un cours d'eau de plaine (peupliers). De plus, celle-ci n'est pas diversifiée (ni en âge ni en espèce), notamment en raison de la forte pente des berges générée par les anciens travaux.

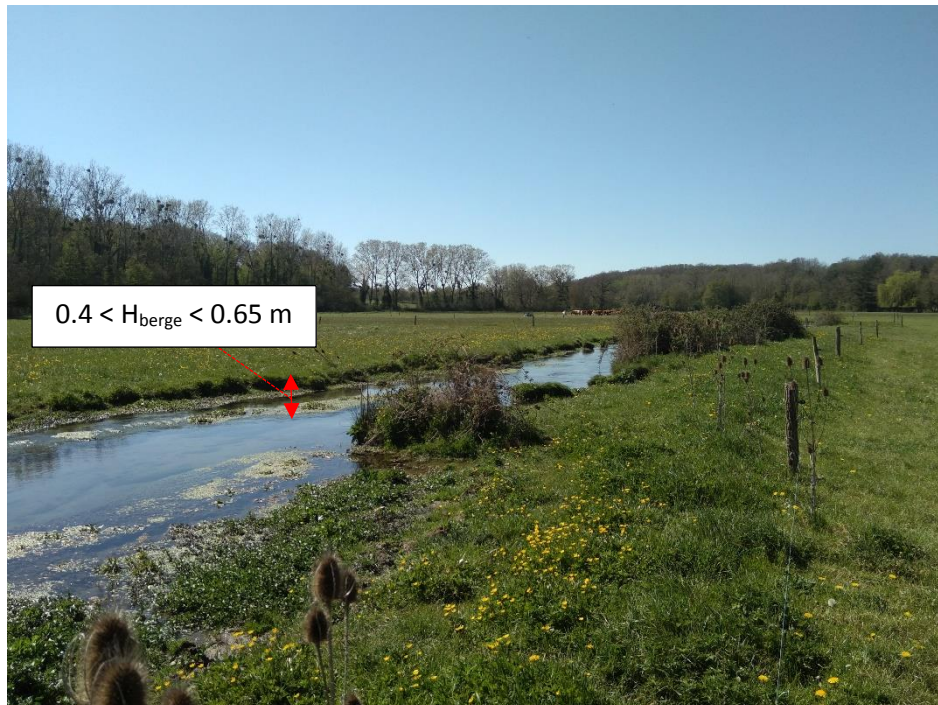
Le tronçon T02 (bras de prairie) ne semble pas avoir subi de nombreux travaux (quelques élargissements par endroit liés aux piétinements du bétail), mais est assez rectiligne dans son ensemble. Les berges sont abruptes mais relativement basses (0,40 à 0,65 m), d'où une connectivité entre le lit mineur et le lit majeur forte, et donc une inondation fréquente de la prairie en période de hautes eaux (voir photographie et figure ci-dessous).

Photographie 3 : Vue sur le tronçon T02

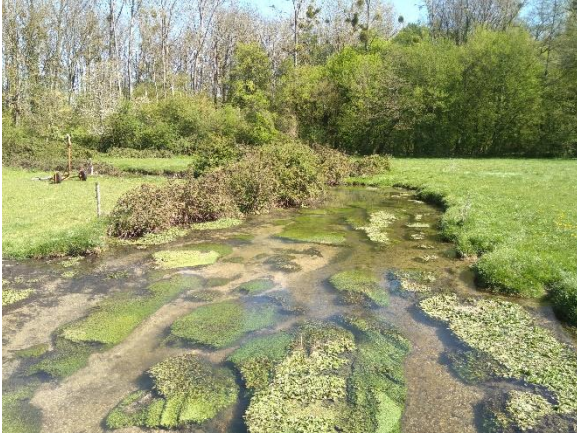
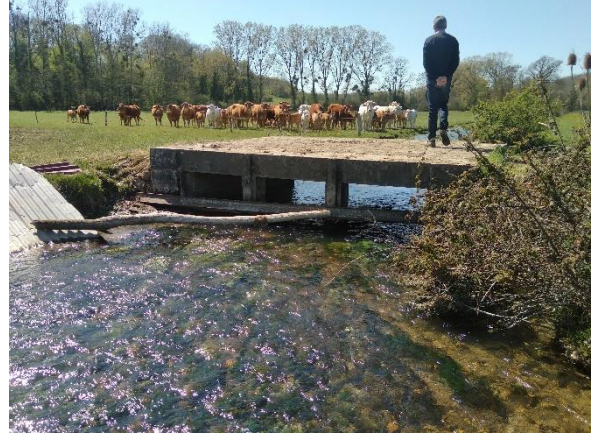
Aussi, du fait de l'absence de ripisylve, notamment en **raison du piétinement des vaches**, il n'y a que très peu de zone d'ombrage sur ce tronçon, d'où un développement important d'hydrophytes (voir photographies ci-dessous).

Photographie 4 : forte présence d'hydrophytes (à gauche) et mise en évidence du piétinement des berges par les vaches (à droite). Celles-ci ont actuellement un accès direct à la rivière en rive gauche

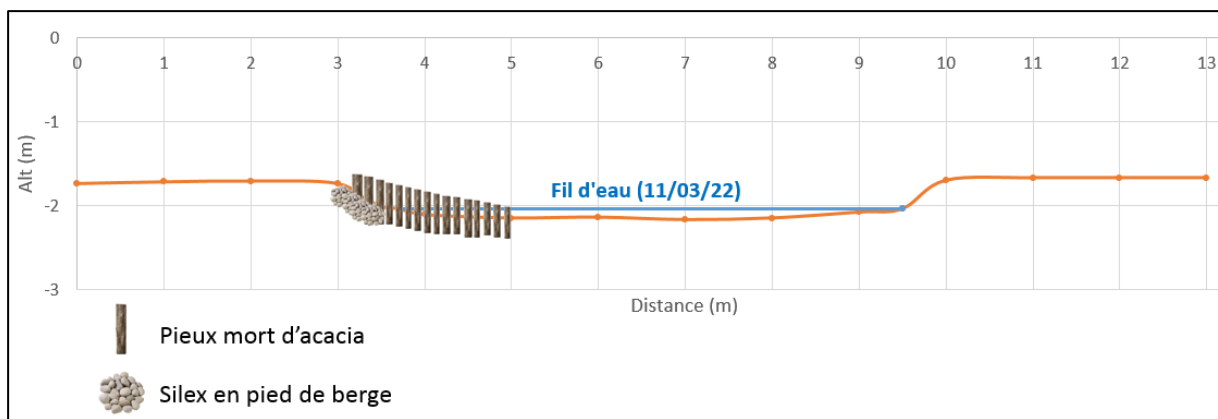
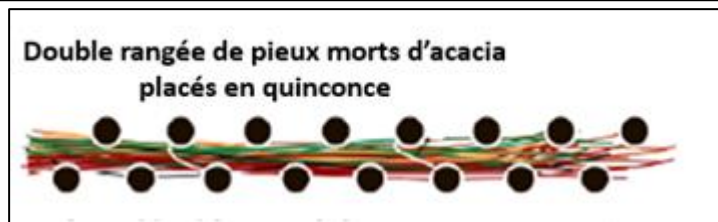
Trois déflcteurs (fascines) en pieux morts d'acacia seront également réalisés. Les figures ci-après présentent un profil en travers de l'aménagement ainsi qu'une vue du dessus. Quelques silex seront placés en amont de l'aménagement, en pied de berge, afin de protéger ce dernier contre l'érosion.

Figure 6 : profil en travers et vue du dessus des déflecteurs

L'intérêt des déflecteurs sera de diversifier localement les vitesses, les profondeurs et la granulométrie afin de créer divers habitats. Par exemple, suite à la mise en place de l'aménagement, une fosse se créera progressivement à la tête de ce dernier, qui constituera donc une zone de refuge pour les poissons.
