GEREP – CSS du 1^{er} avril 2022

Présentation du site – Situation réglementaire

Investigations réalisées

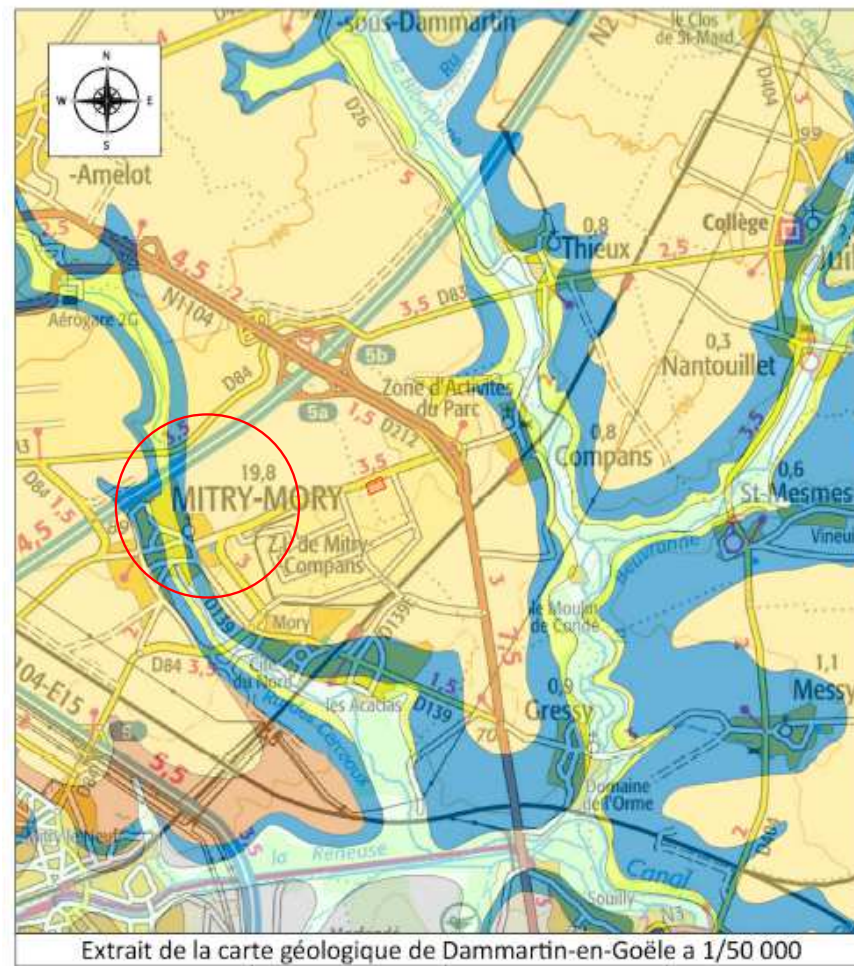
Géologie et hydrogéologie

Formation et description	Altitude de la base de la formation
Remblais Epaisseur de 4,6 m signalée au droit de Pz3	+ 83 m
Limons des plateaux (Quaternaire) matériaux fins argilo-siliceux de couleur brun roux d'une épaisseur pouvant atteindre 6 m.	+ 77
Calcaire de Saint-Ouen (Eocène supérieur) marno-calcaire blanchâtre à grisâtre légèrement rosé avec des bancs plus indurés sur la partie supérieure.	+ 61/63
Sables de Beauchamp (Eocène supérieur) Sables quartzeux blancs ou jaunâtre.	+ 47
Marnes et Caillasses du Lutétien (Eocène moyen) marnes blanchâtres à grisâtres alternant avec de petits bancs de calcaires gris et des argiles magnésiennes.	+ 32
Calcaire Grossier du Lutétien (Eocène moyen et inférieur) calcaires beiges, parfois argileux avec niveau glauconieux et sableux à la base	+ 14
Argiles de Laon (Yprésien – Eocène inférieur) Argile sableuse brune à lignite	+ 12,5
Sables de Cuise (Yprésien – Eocène inférieur) Sables fin argileux gris à gris foncé

**Le sens d'écoulement des eaux souterraines est du nord est vers le sud est.
La profondeur du niveau statique sous le site est de l'ordre de 14 m.**

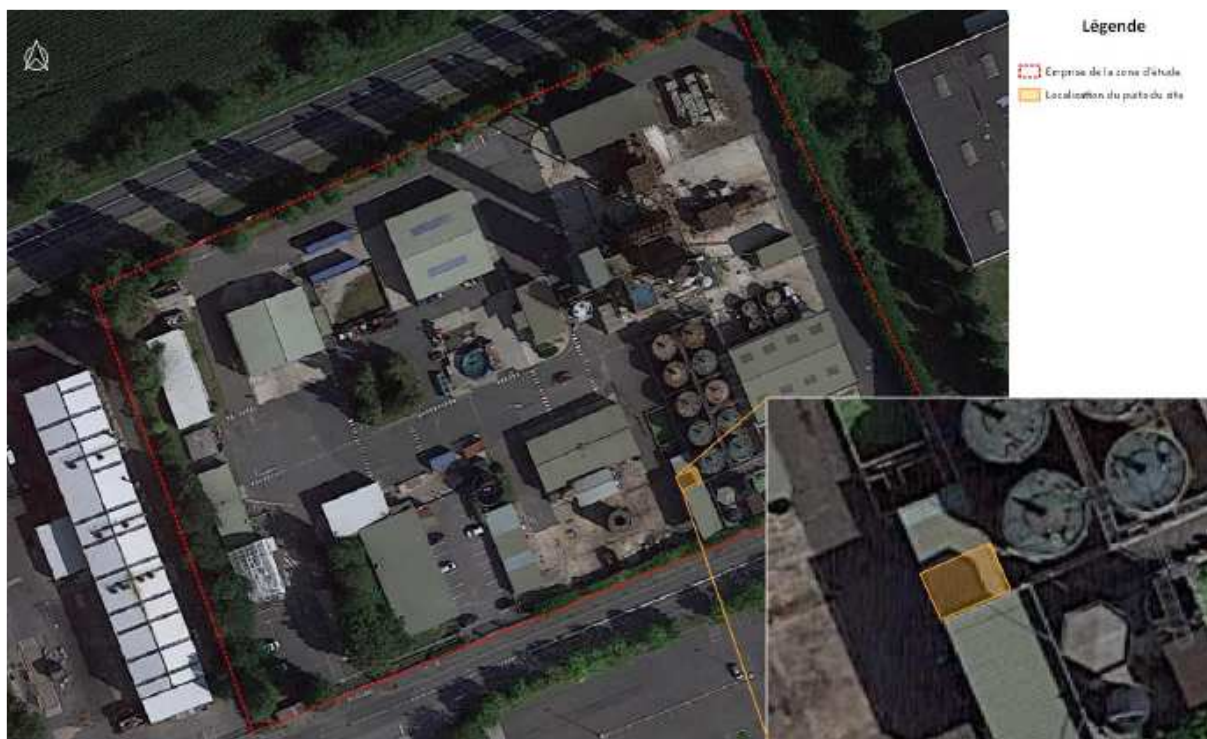
Comblement du puits en 2019

- Le comblement par des matériaux inertes du tubage PVC (graviers, sable, etc...) depuis le fond à 51 m de profondeur jusqu'à une profondeur de 7 m par rapport au sol ;
- La mise en place d'un bouchon d'argile gonflante entre 7 et 5 m de profondeur,
- Le remplissage avec un coulis de ciment de 5 m jusqu'à la surface.

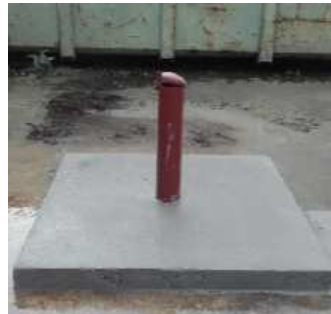
Contrôle des eaux souterraines

- Pz1 implanté à l'amont hydraulique du site,
- Pz2 et Pz3 à l'aval hydraulique
- Suivi semestriel puis mensuel

Réalisation d'une étude hydrogéologique préalable puis
Modification du réseau de surveillance des eaux souterraines

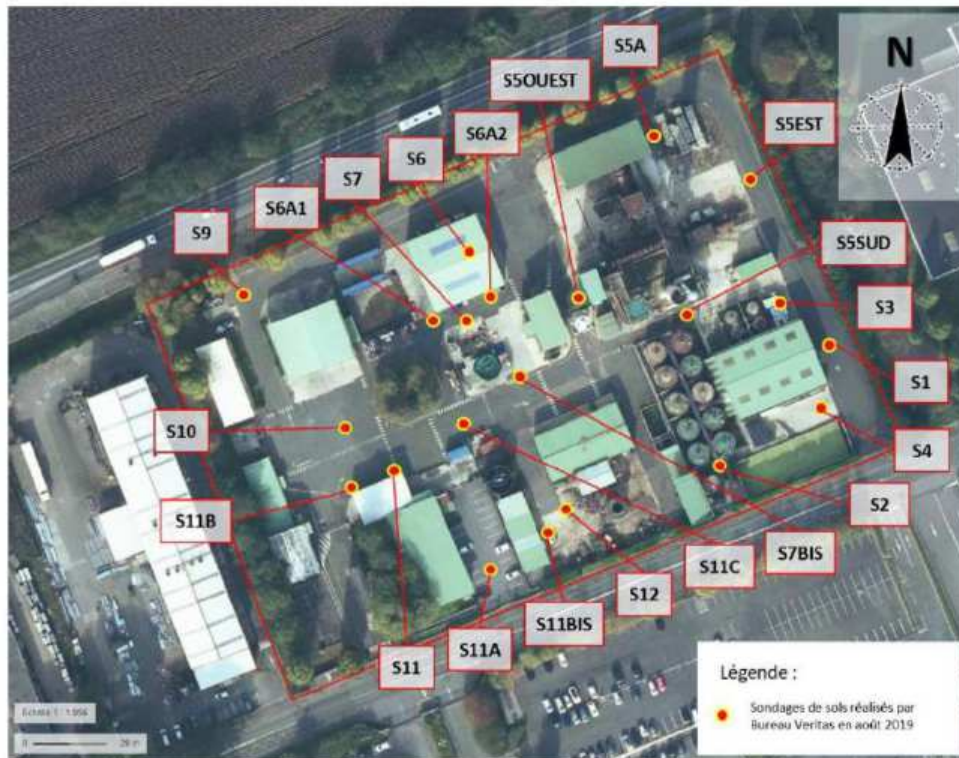
2019 Rapport de base Phase 2

22 sondages Sol de 2 à 8 m de profondeur

55 échantillons

Eau souterraine – 3 piézomètres

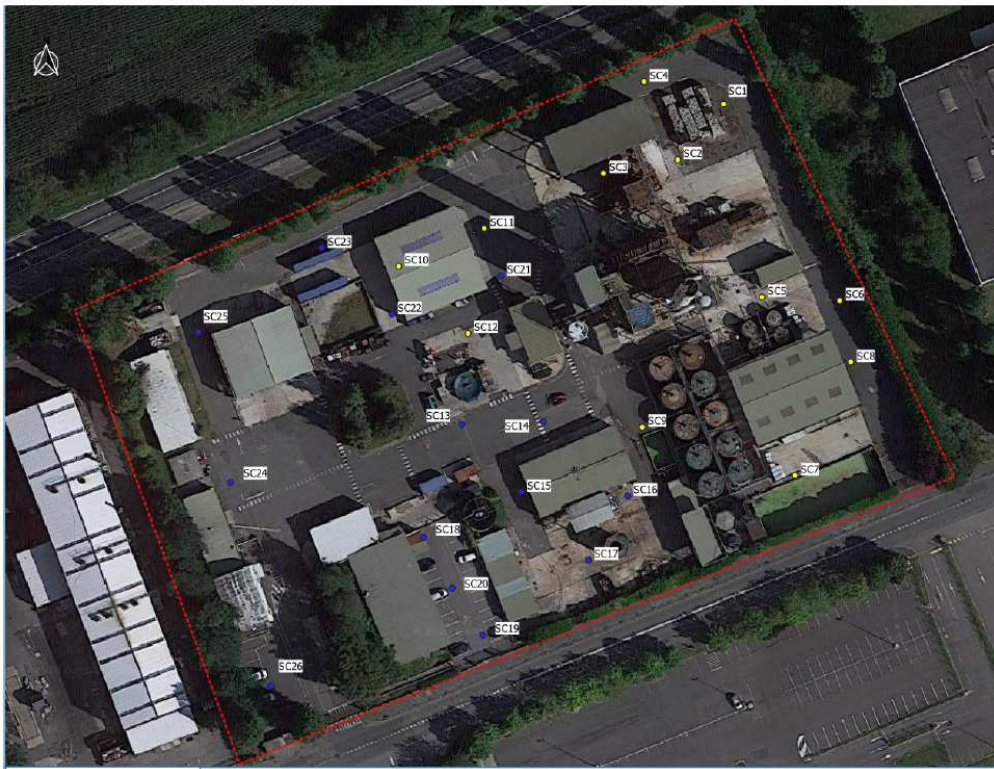
2020 Diagnostic complémentaire sol et gaz du sol

26 sondages Sol de 3 à 9 m de profondeur

54 échantillons

12 piézairs

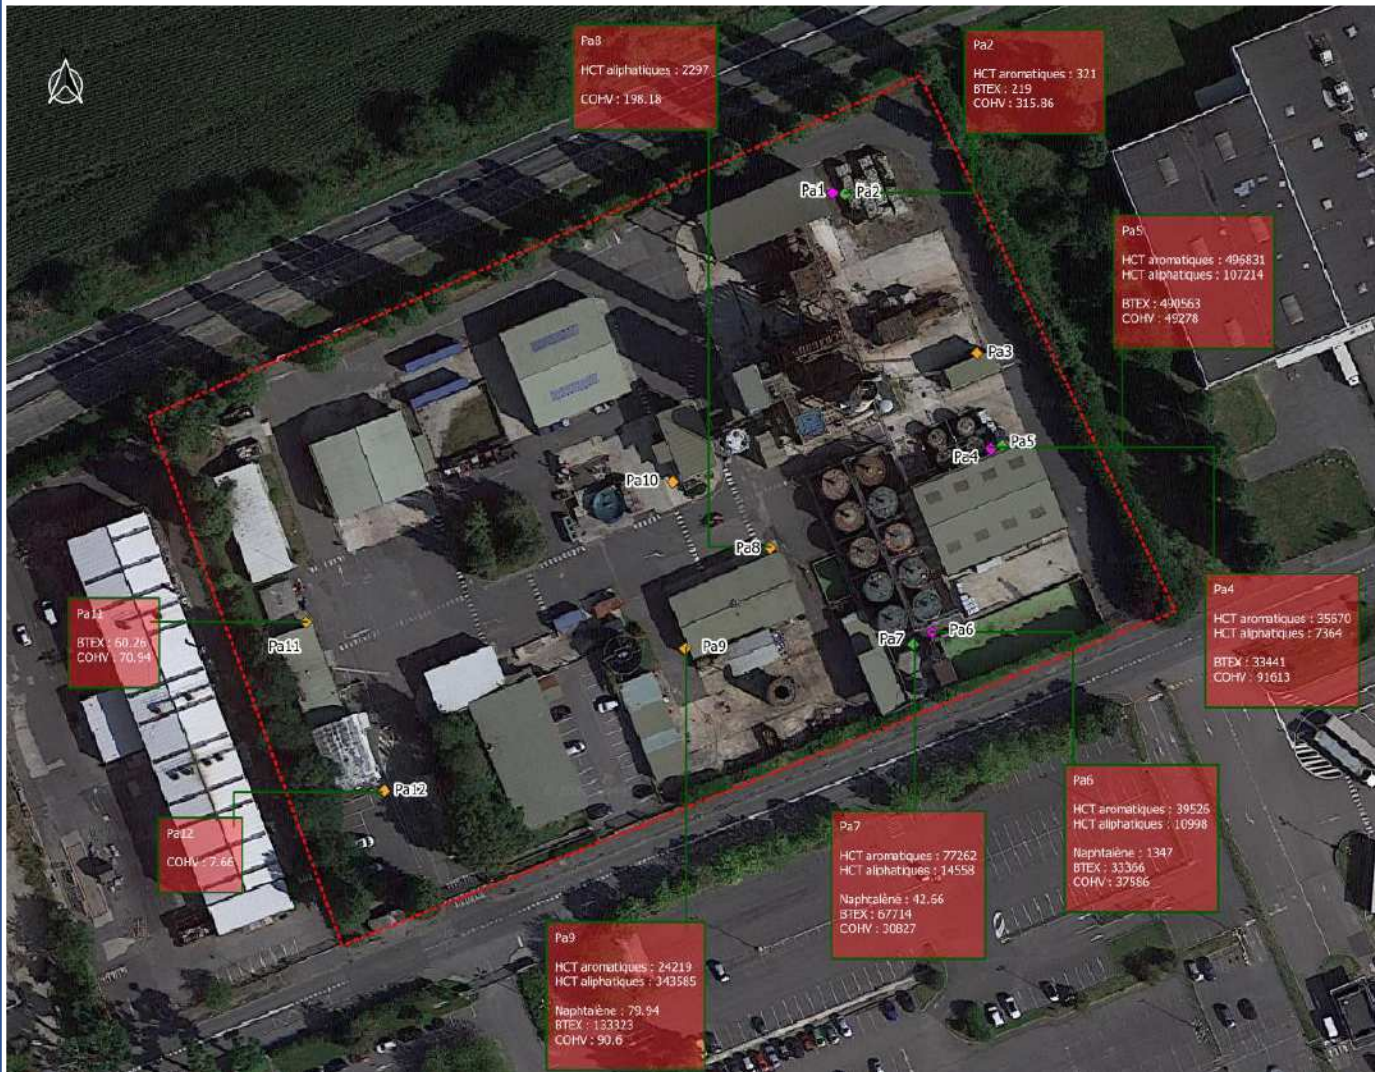
Investigations réalisées en 2020 – Résultats gaz du sol

- Hydrocarbures Totaux : présence 5 piézairs
- BTEX : présence 7 piézairs
- COHV : présence 9 piézairs
- Mercure volatil : non détecté

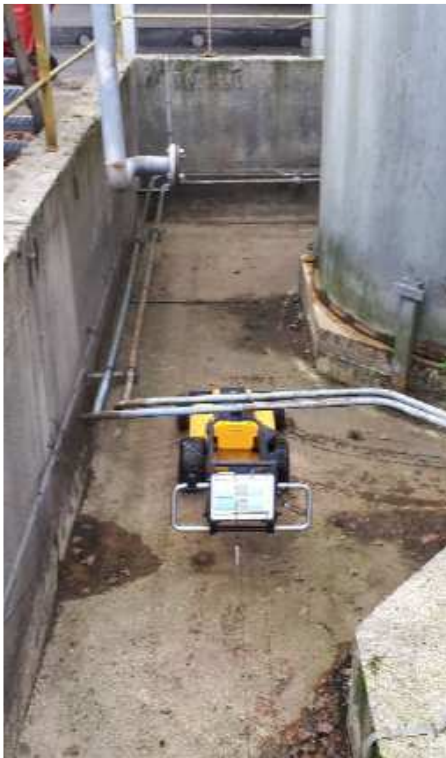
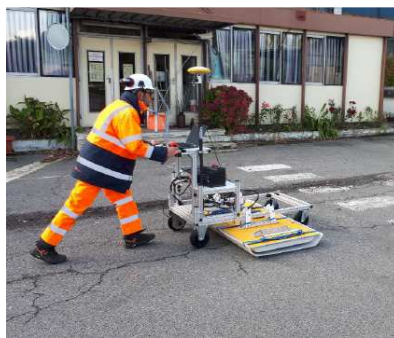
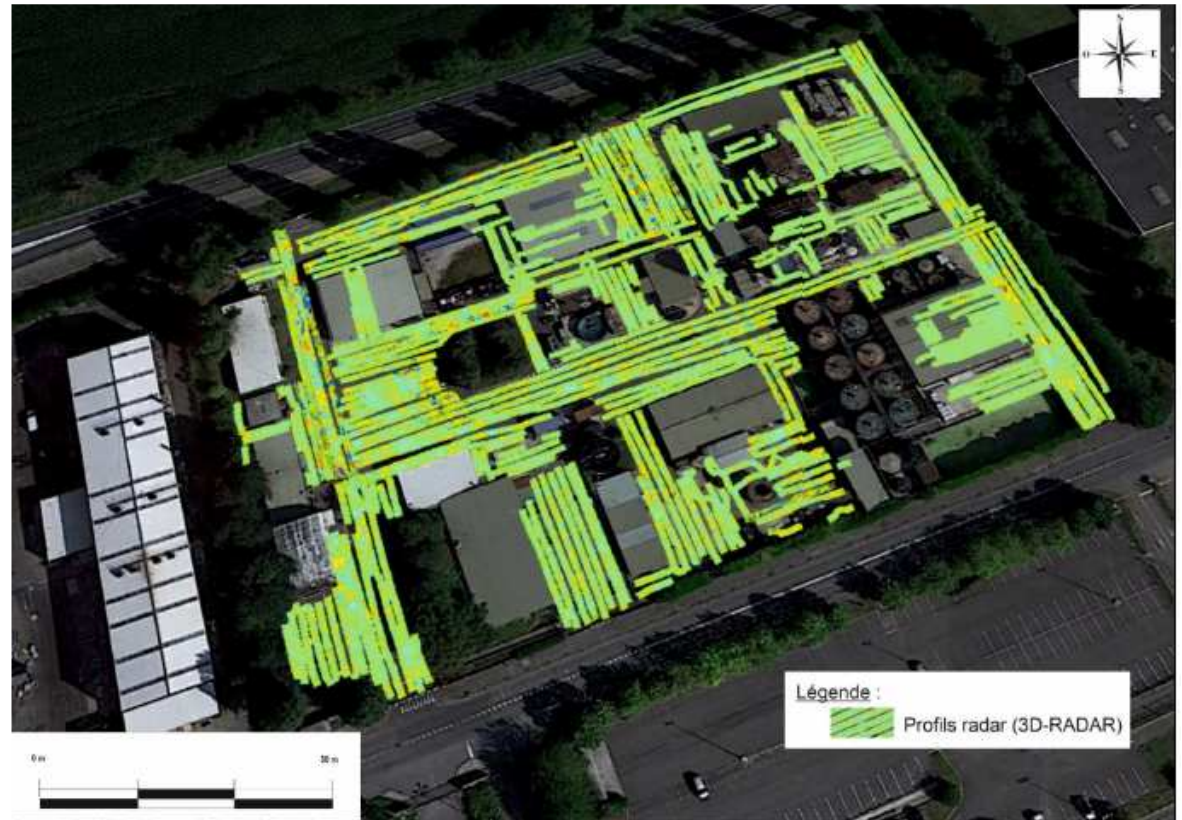
Recherche de structures enterrées par géoradar

La prospection géophysique, réalisée au moyen de deux géoradars ainsi que d'un détecteur de câbles et canalisations, a permis de conclure à l'absence de structures enterrées de type cuves ou fûts au droit des zones investiguées et de sécuriser le positionnement de 26 sondages environnementaux.
