**SYNDICAT INTERCOMMUNAL  
D'AMENAGEMENT ET D'ENTRETIEN DU  
RU DE LA MARE AUX EVES**

**DEMANDE DE DECLARATION D'INTERET  
GENERAL AU TITRE DE L'ARTICLE L.211-7  
DU CODE DE L'ENVIRONNEMENT**

**Elaboration d'un plan de gestion sur 5 ans,  
reconductible, du ru de la Mare aux Evées et  
ses affluents**

V3 - Mai 2018

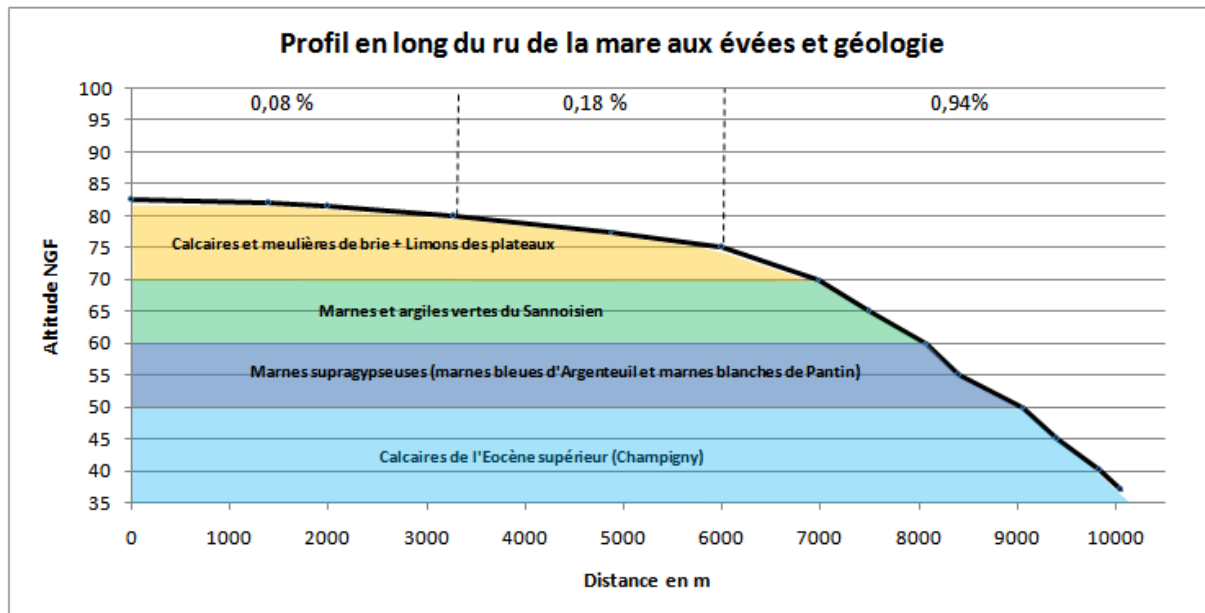
On observe sur la figure ci-dessous la relation étroite qui existe entre géologie et topographie sur la zone d'étude. La pente est en effet très faible dans la traversée des limons des plateaux qui recouvre les calcaires de Brie. La pente s'accroît très nettement au contact entre cette formation et les marnes vertes. Cette pente reste par ailleurs assez homogène sur les autres formations marneuses et calcaires de la partie aval du linéaire avec une moyenne qui approche les 1%.

Figure 5 - Relation entre profil en long et géologie

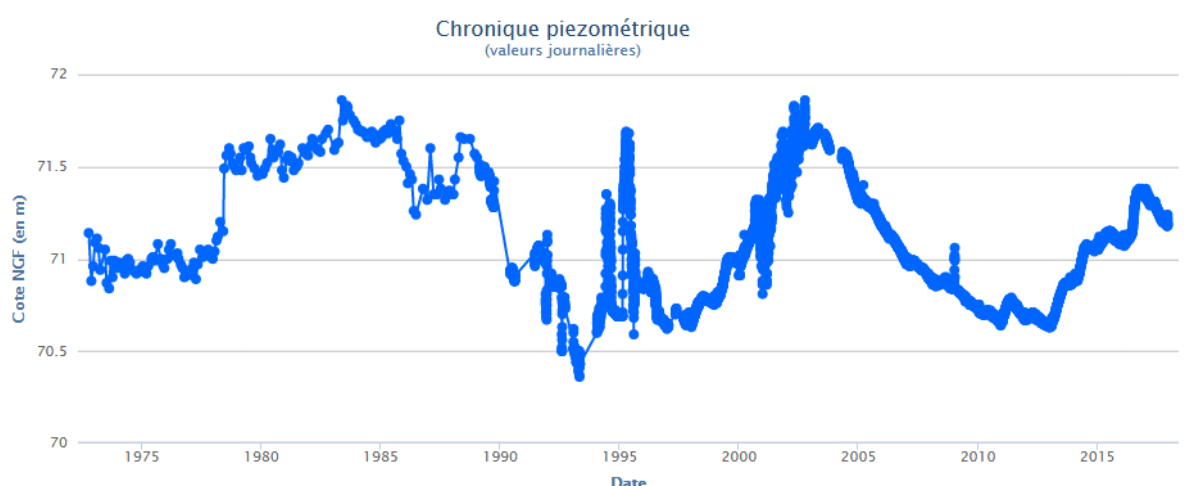
sécheresse plus ou moins marquées à mettre certainement en relation avec les précipitations car il s'agit d'une nappe libre. Pour l'ensemble de la chronique 1972-2017, on n'observe pas de tendance nette mais bien des cycles pluriannuels de montée ou de baisse des niveaux piézométriques. Pour la période récente, on observe une baisse continue des niveaux entre 2003 et 2014 puis une remontée progressive jusqu'au début de l'année 2017. On remarquera également que le niveau moyen de cette nappe (71 m NGF) à Bourron Marlotte correspond globalement à l'altitude où affleurent les marnes vertes sur le ru de la mare aux Evées.

**Figure 6 - Chronique du piézomètre de Bourron Marlotte (nappe des calcaires de Brie) (source : <http://www.adeseaufrance.fr>)**

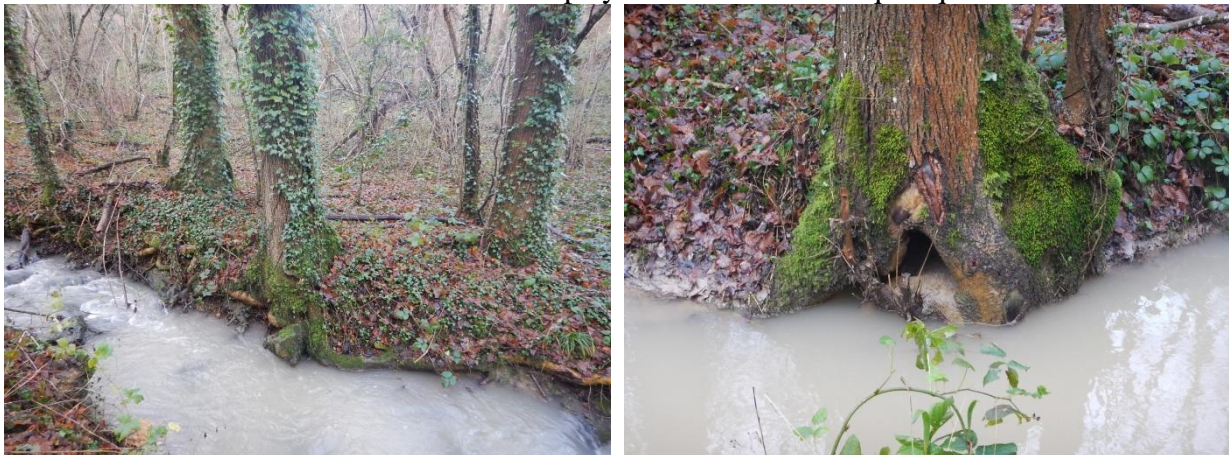
Bonne connexion de la ripisylve avec le milieu aquatique

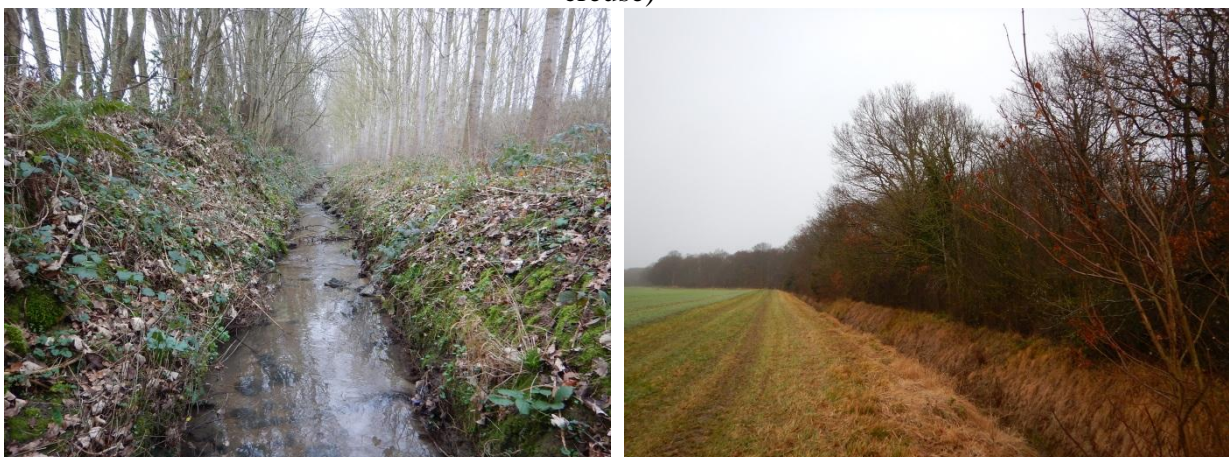
Mauvaise connexion de la ripisylve avec le milieu aquatique (berge perchée ou fond surcreusé)

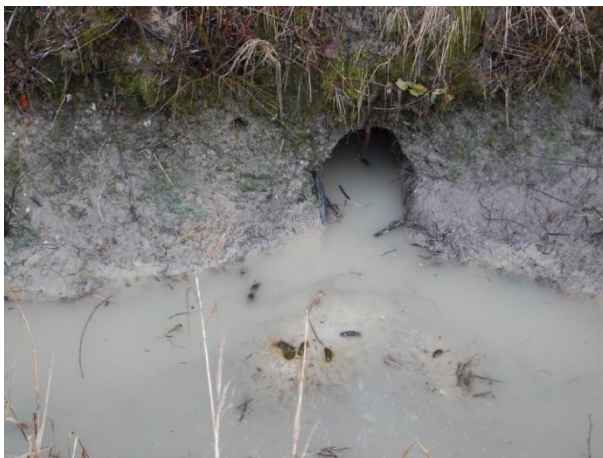
La présence du Ragondin est un facteur important de dégradation des berges où il creuse de nombreuses galeries pour fabriquer son terrier.

Galerie et crottes de Ragondin sur le ru de Fay

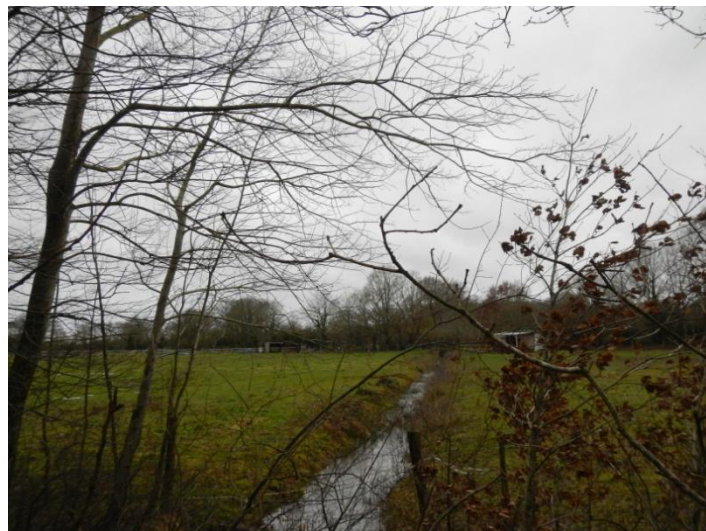
La présence d'abreuvoirs dans le lit sur le linéaire étudié a été recherchée. En effet, la présence de ces abreuvoirs dans le lit des cours d'eau a plusieurs conséquences sur le fonctionnement du ruisseau. La descente du bétail dans le lit du cours d'eau favorise la dégradation physique des berges et du fond des cours d'eau : le piétinement provoque un élargissement du lit et aboutit à l'effondrement des berges. La divagation du bétail dans le cours d'eau cause la dégradation de sa qualité physico-chimique (mise en suspension des matériaux des berges) et de sa qualité bactériologique (déjection).

Le deuxième abreuvoir dans le lit permet la totale divagation des chevaux dans le lit sur environ 200m.

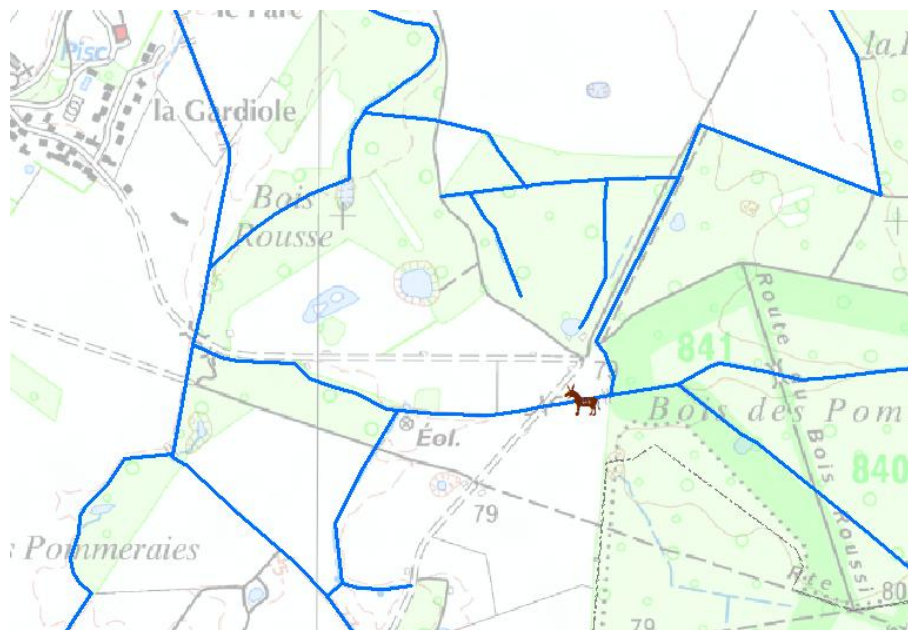
Le secteur ciblé par cette opération est situé sur Villiers-en-Bière sur la Mare aux Evées.

L'absence de clôtures en bordure de cours d'eau dans les prairies pâturées favorise la divagation du bétail dans le lit. L'abreuvement du bétail directement dans le cours d'eau constitue une source de dégradation du milieu aquatique.

- Il favorise la dégradation physique des berges et du fond des cours d'eau. Le piétinement des chevaux provoque un élargissement du lit et aboutit à l'effondrement de berges
- Les déjections directement dans le lit des cours d'eau provoquent l'apport direct de matières organiques mais surtout engendrent des contaminations microbiologiques de l'eau.
- L'absence de clôtures favorise également la consommation des jeunes pousses de la ripisylve par les chevaux. Le broutement et le piétinement répété des animaux aboutissent à une diminution, voire à une disparition de la végétation arbustive.

- Eviter l'érosion des berges
- Maintien d'une ripisylve
- Eviter la dégradation de la qualité de l'eau et des habitats aquatiques

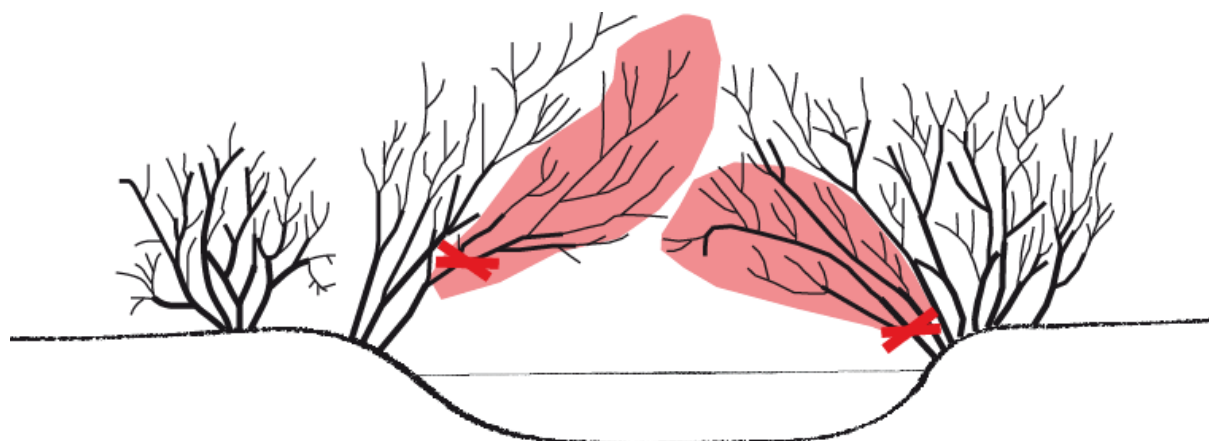
Coupe profil en travers – Localisation des travaux d'élagage

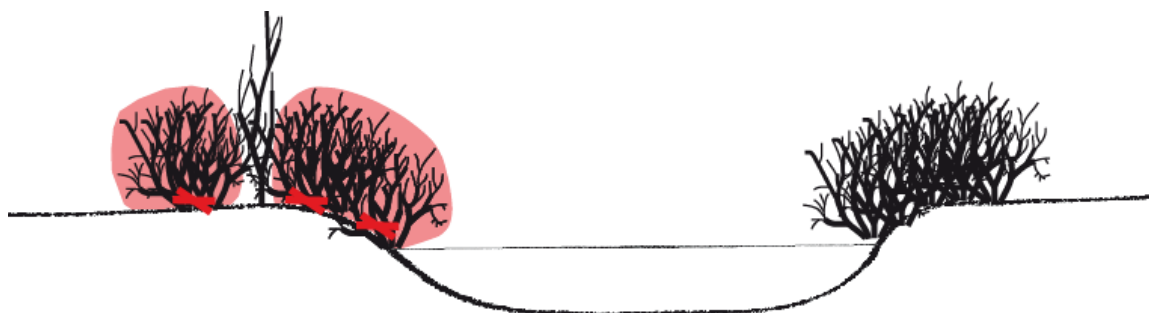
Coupe profil en travers – Localisation des travaux de débroussaillage

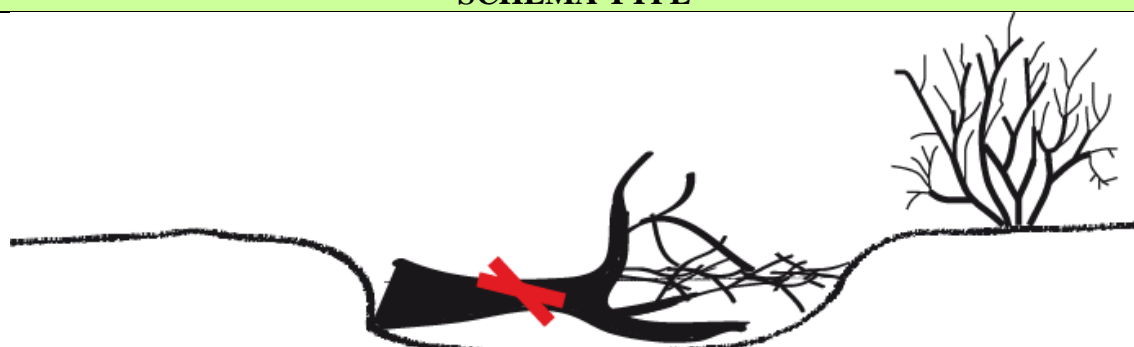
Coupe profil en travers – Localisation des travaux d'enlèvement d'embâcles
