**EPAGE DU BASSIN VERSANT DU LOING**

## **Dossier de déclaration au titre de la loi sur l'eau**

**TRAVAUX DE RESTAURATION HYDROMORPHOLOGIQUE ET MISE EN DEFENS  
DU BETZ AU LIEU-DIT GENOUILLY – BRANSLES (77)**

**Dossier de Déclaration de travaux en rivières**  
**Au titre de la rubrique 3.3.5.0 de la nomenclature Eau**

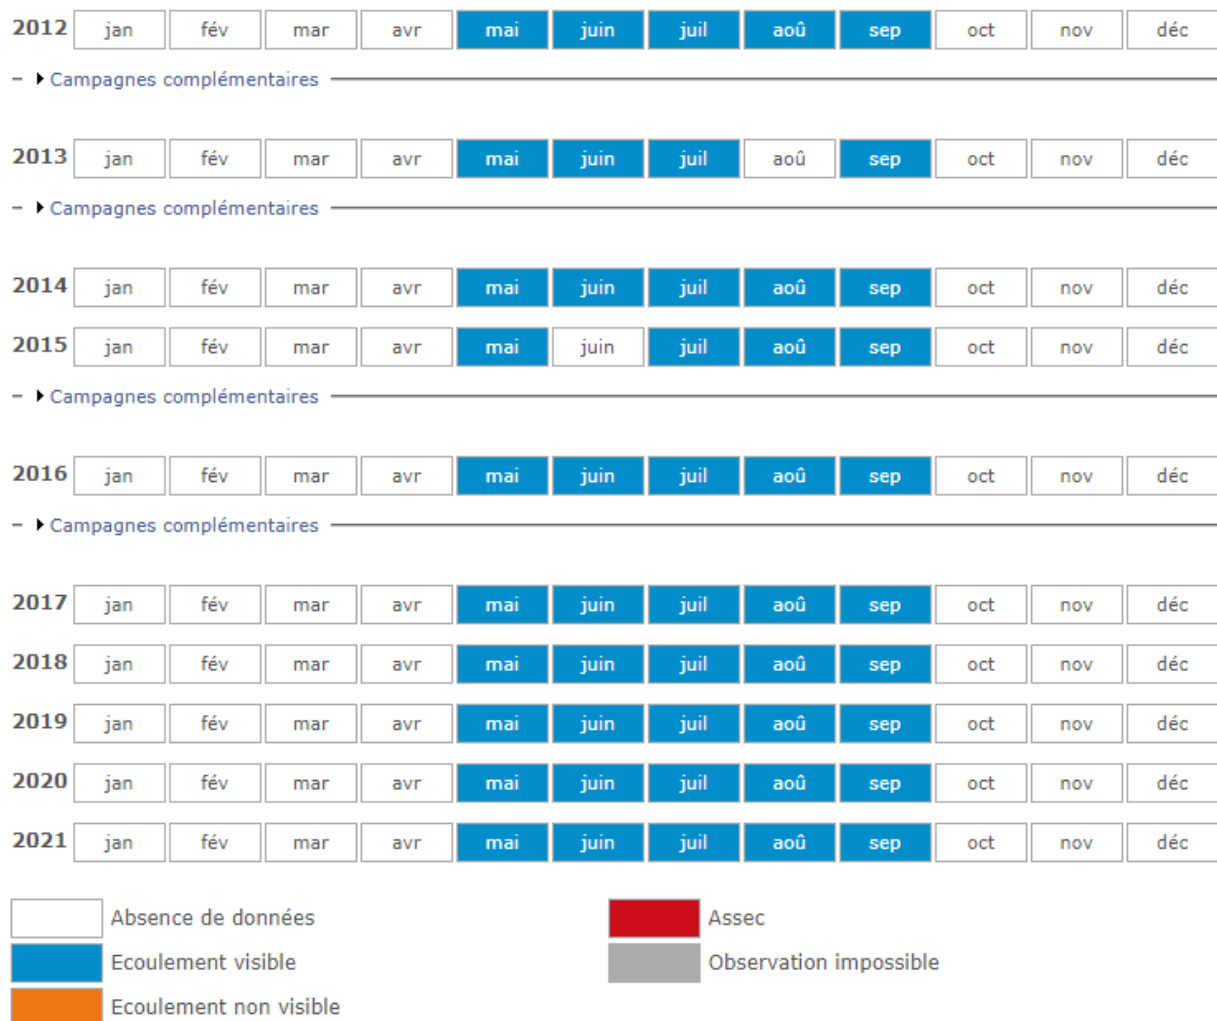
Figure 6 : Résultats de la campagne d'observation des écoulements du Betz à la station de Bransles (77). Période 2012 à 2021. (source : Observatoire national des étiages).

Enfin, à noter que sur la période 2012-2021, aucun phénomène d'assec n'a été observé par l'Observatoire national des étiages sur le Betz à Bransles (voir figure ci-dessous).

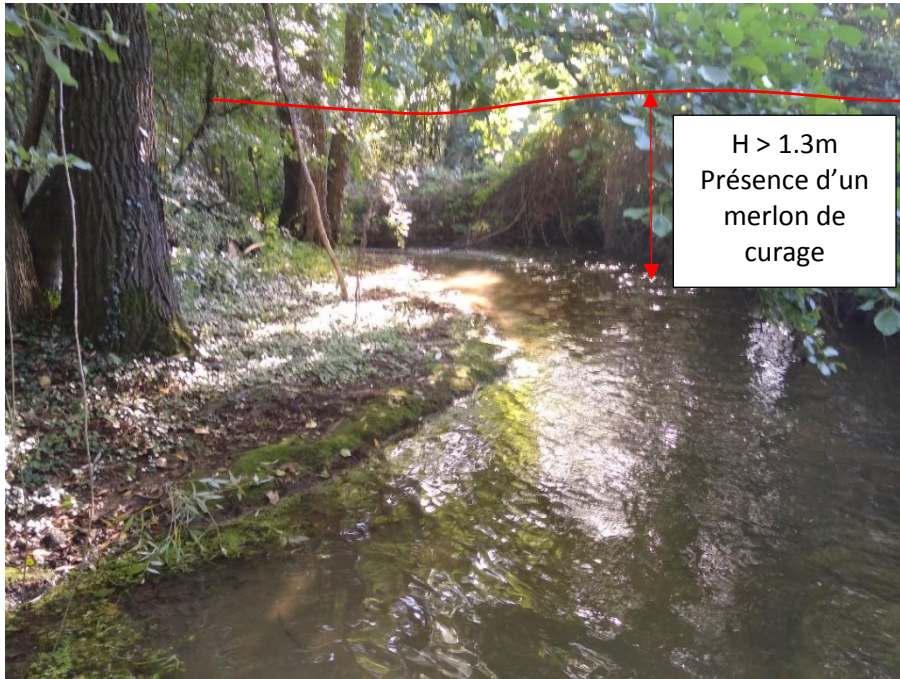
Photographie 1 : Vue sur la partie aval du tronçon T01. Présence d'un merlon de curage visible en rive gauche. (IOELE V, 2021)

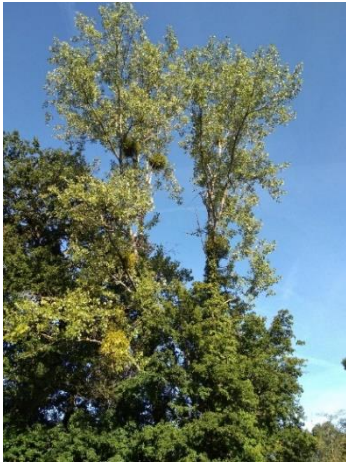
Photographie 2 : Deux peupliers présents sur le tronçon T01

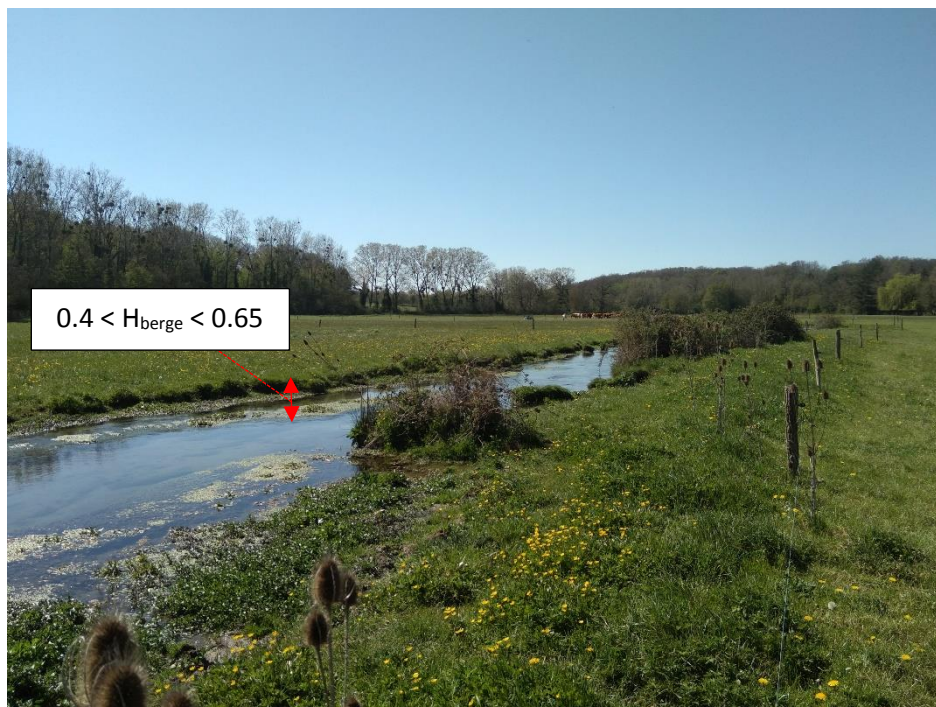
Photographie 3 : Vue sur le tronçon T02

Le tronçon T02 (bras de prairie) ne semble pas avoir subi de nombreux travaux (quelques élargissements par endroit liés aux piétinements du bétail), mais est assez rectiligne dans son ensemble. Les berges sont abruptes mais relativement basses (0,40 à 0,65 m), d'où une connectivité entre le lit mineur et le lit majeur forte, et donc une inondation fréquente de la prairie en période de hautes eaux (voir photographie et figure ci-dessous).

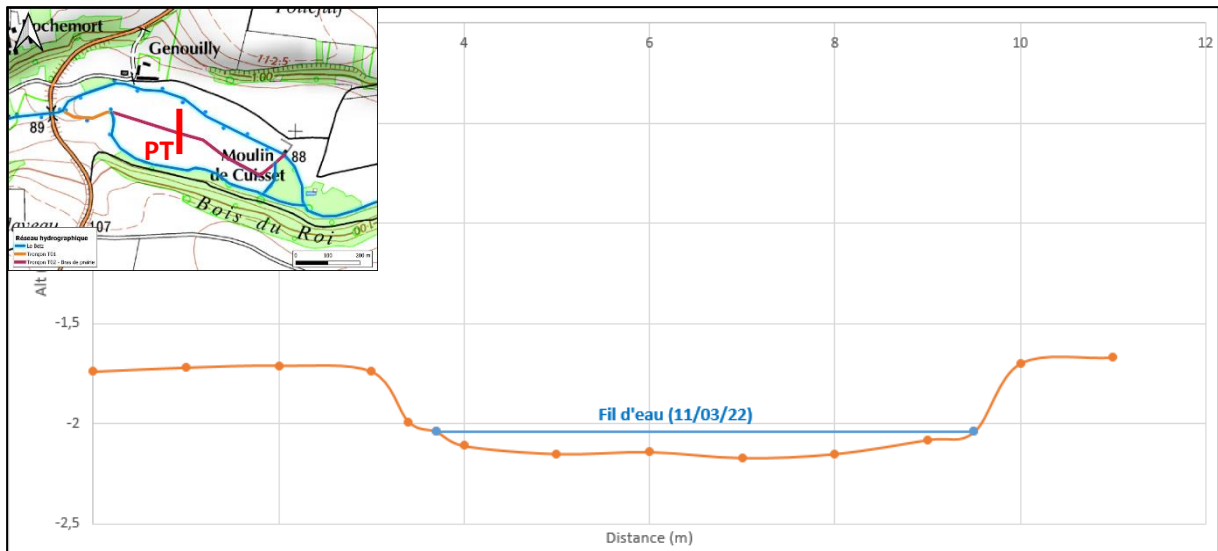
Figure 8 : profil en travers « type » du tronçon T02

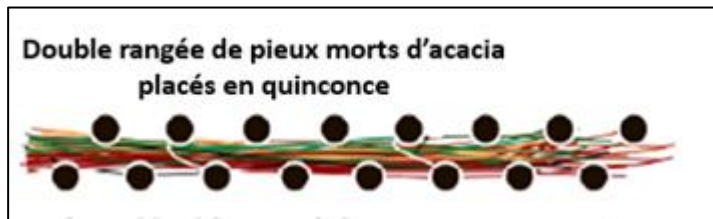
Figure 24 : profil en travers et vue du dessus des déflecteurs

Trois déflecteurs (fascines) en pieux morts d'acacia seront également réalisés. Quelques silex seront placés en amont de l'aménagement, en pied de berge, afin de protéger ce dernier contre l'érosion (sous-cavement). Les dimensions sont indiquées sur la figure 21. Les figures ci-après présentent un profil en travers de l'aménagement ainsi qu'une vue du dessus.

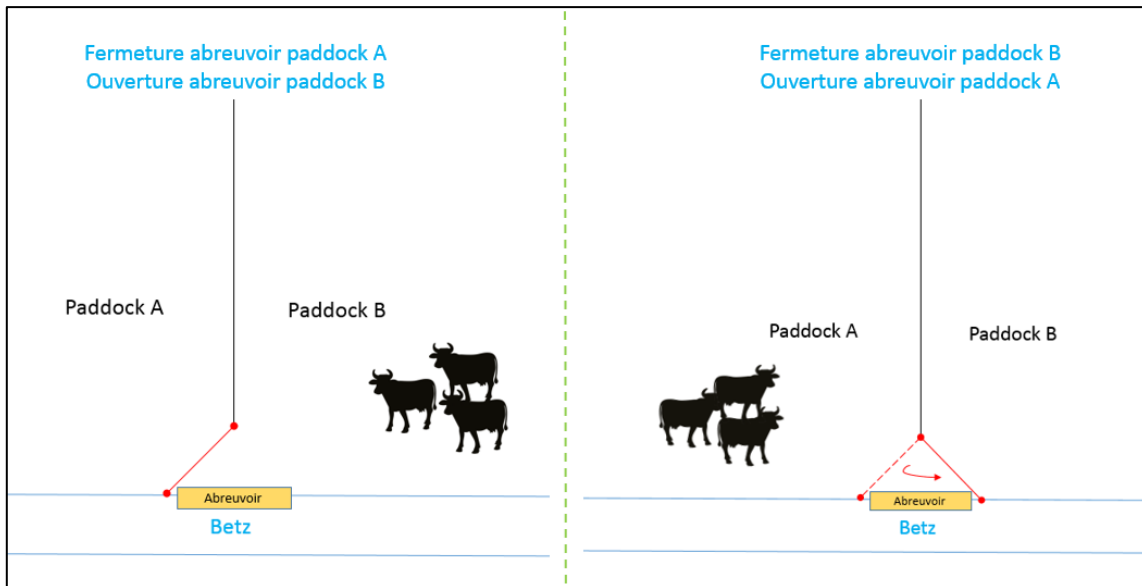
Figure 26 : futur système d'abreuvement des bêtes – 1 abreuvoir pour 2 paddocks

Comme le montre la figure ci-dessus, l'éleveur réalise des rotations fréquentes de ses vaches grâce à 15 paddocks. Afin de limiter le nombre d'abreuvoirs, nous avons opté pour la réalisation d'un abreuvoir pour deux paddocks. Ainsi, par la suite, l'éleveur ouvrira ou fermera l'accès aux abreuvoirs en fonction de sa rotation (voir figure ci-dessous). Pour information, il n'y a jamais la présence de bêtes dans deux paddocks côte à côte, d'où la possibilité de pratiquer cette méthode. L'abreuvement par pompe de prairie n'était pas possible au vu du nombre de bête par paddock (> 30 bêtes par moment).

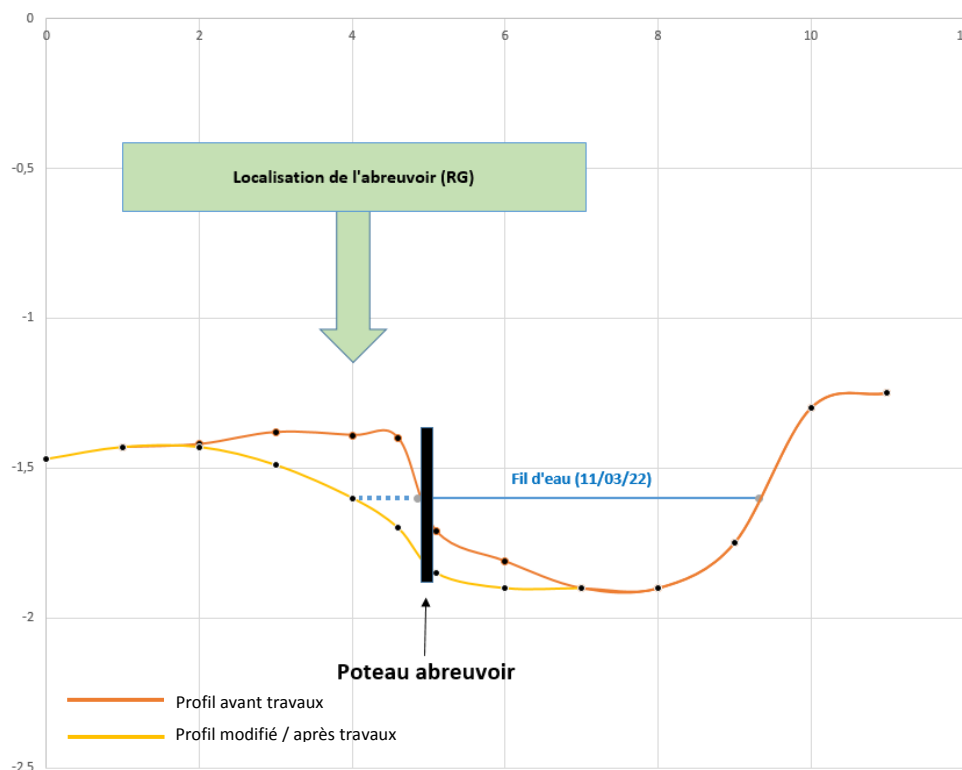
Figure 29 : profil en travers avant-après travaux d'un des abreuvoirs (PT03 – Annexe 2)

La figure ci-dessous présente un profil en travers de la rivière avant et après la mise en place de l'abreuvoir.

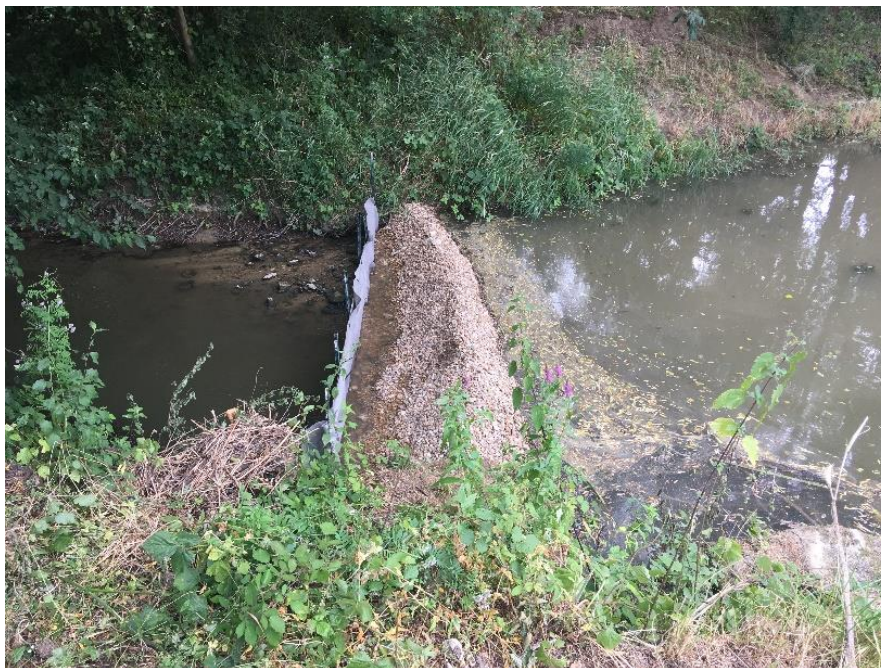
*Photographie 5 : Exemple d'un barrage filtrant placé à l'aval de la zone des travaux (Saint-Maurice-sur-Fessard, 2019)*

Ci-dessous, une photographie d'un exemple d'un barrage filtrant pouvant être mis en place en aval de la zone des travaux :
