TRAPIL

Mitry-Mory - CSS

21/04/2023

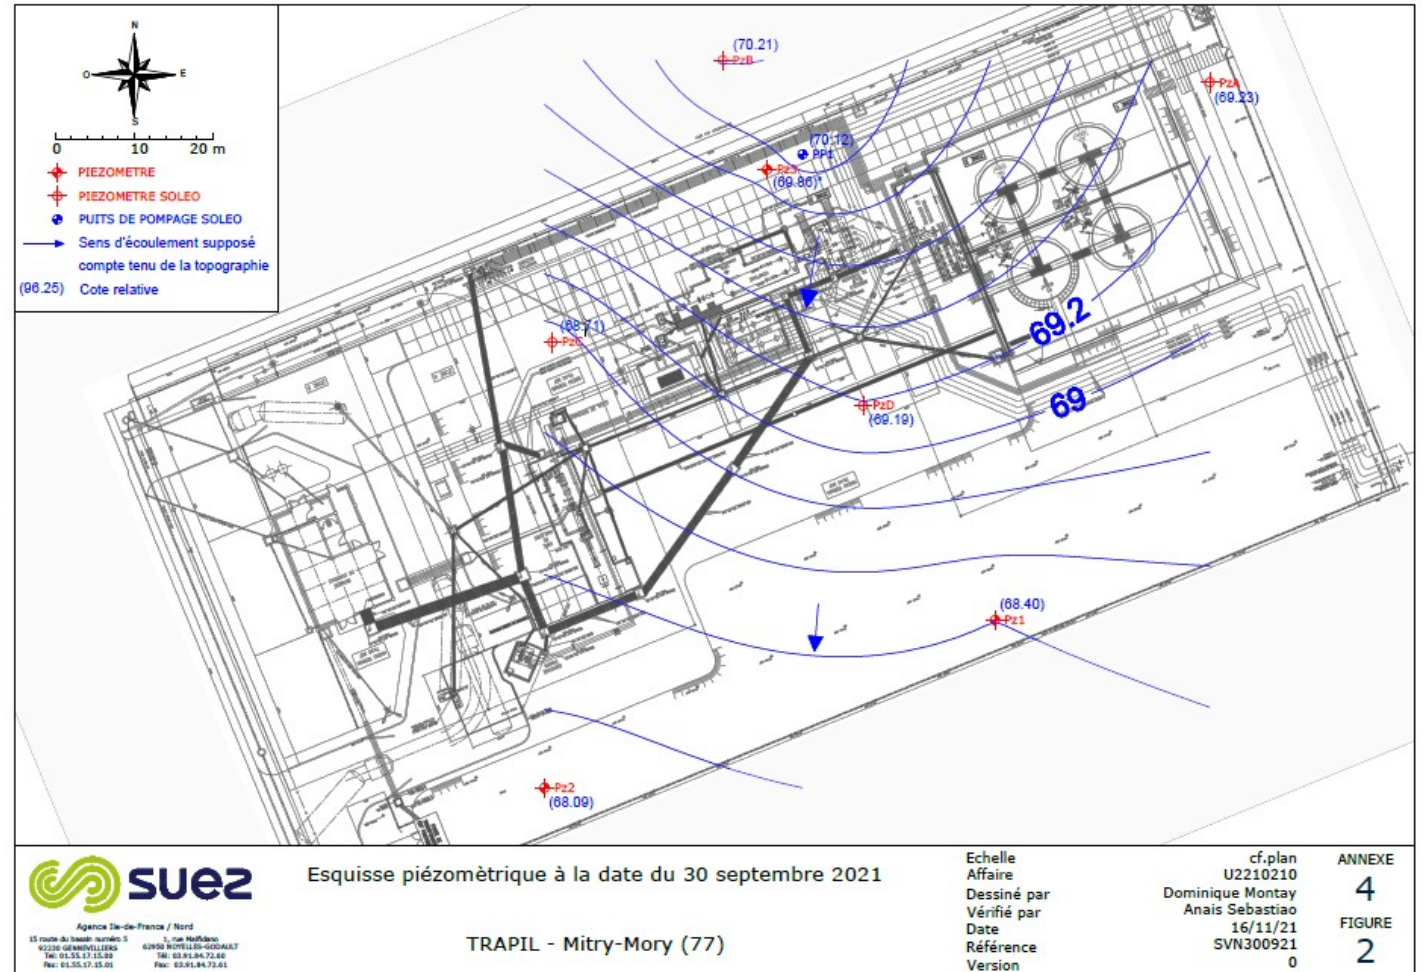
En fin d'année 2016, quatre ouvrages de contrôle (PzA, PzB, PzC et PzD) ont été réalisés par SOLEO dans le but de caractériser au mieux la pollution (source et emprise spatiale) et de mettre en place un dispositif de pompage-écrémage.

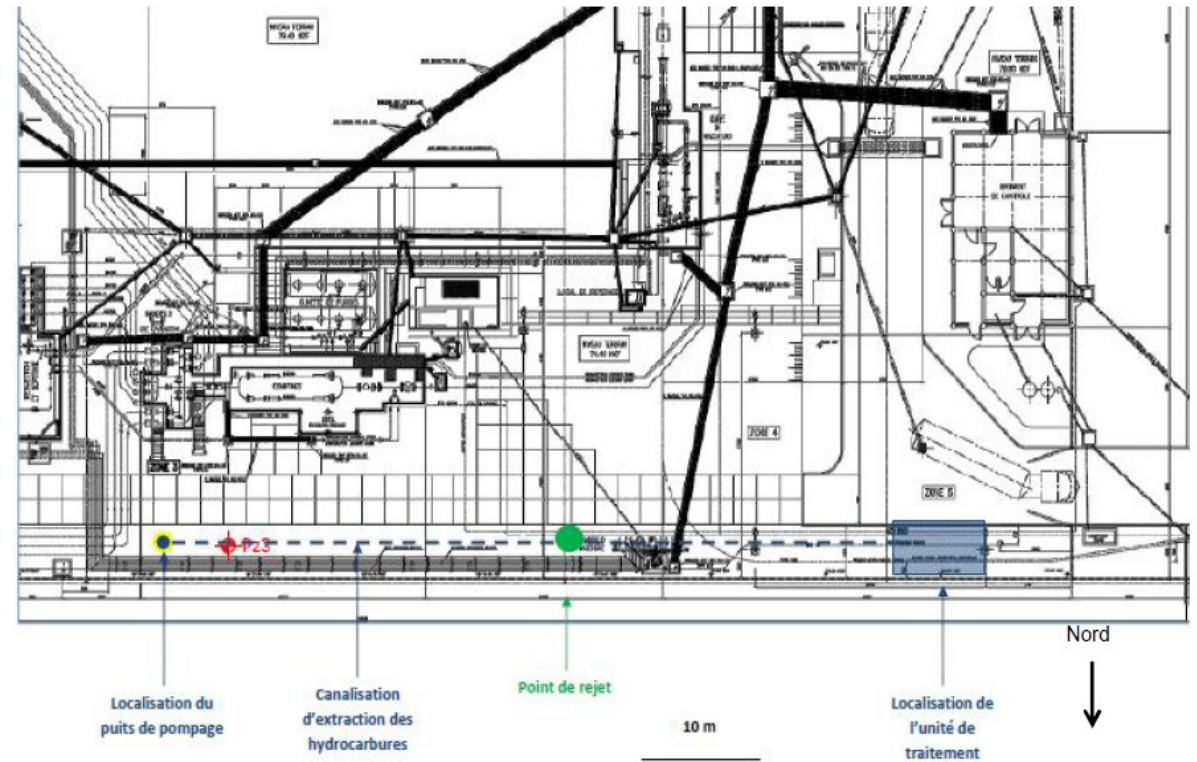
En février 2017, un dispositif de pompage-écrémage ayant pour but de récupérer la phase organique flottante située en amont du Site a été mis en place par SOLEO (à partir de l'ouvrage PP1).

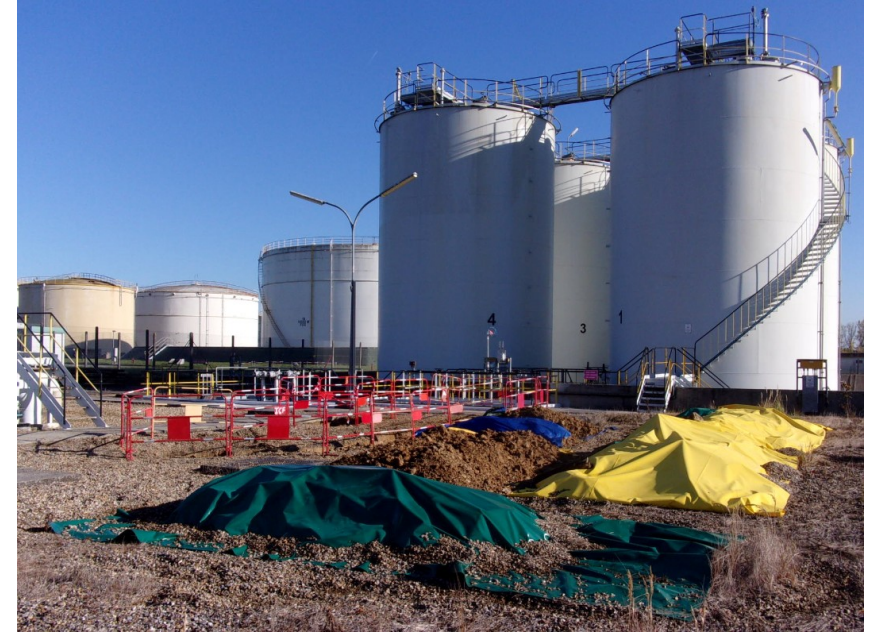
- Campagne de test en pression des tuyauteries du site
- Octobre 2021 :
Information de la DRIEAT concernant la découverte d'une fuite sur une tuyauterie (sans aucun lien avec les relevés des années 2015-2017)
- Réparation immédiate – Inspection de la DRIEAT le 28/10

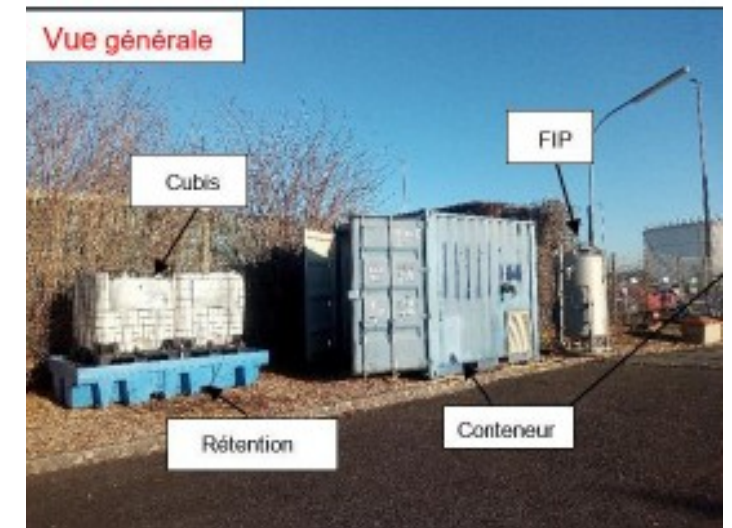
- Investigations complémentaires + 1 ouvrage de traitement (PZ4)
- Mise en place d'une unité de pompage/écrémage
- Lancement d'un Appel d'offre pour réalisation d'un Plan de gestion et investigations complémentaires

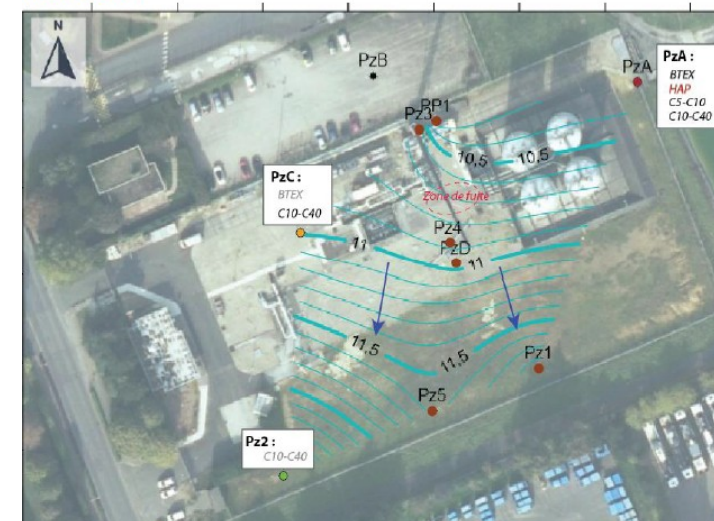
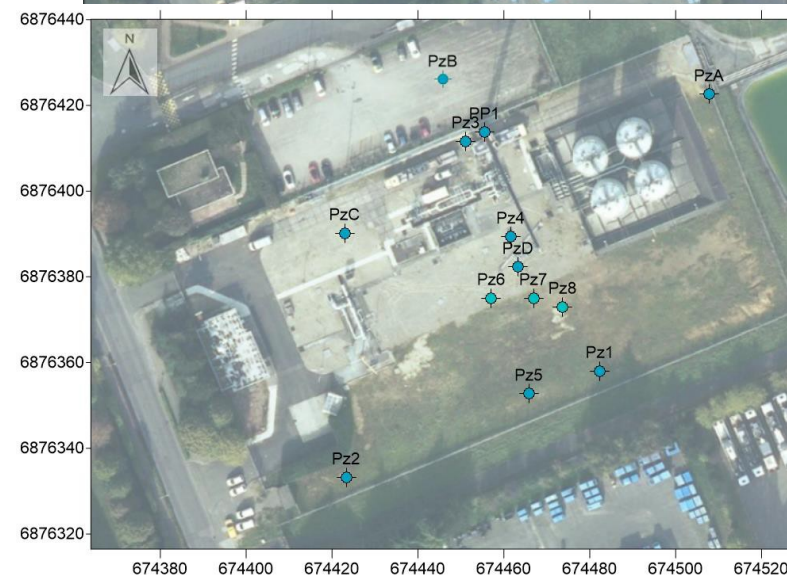
Hormis la pollution très localisée dans les sols, la pollution est quasiment exclusivement présente dans la Zone Saturée.

La pollution dans la Zone Non Saturée est restreinte et délimité (dans les limites des observations). Des sources concentrées peuvent être présentes dans certaines lithologies mais restent limitées spatialement (fonction du pourcentage calcaire/marne/argile).

La pollution présente dans la Zone Saturée sous forme de panache de dissous et de phase flottante semblent évoluer et migrer vers le Sud du Site (présence de flottant sur Pz5 depuis sa réalisation en avril 2022 et arrivée de flottant sur Pz1 en mai 2022).

La signature chimique de la pollution différente au droit de certains ouvrages (PzC) semble indiquer la présence de pollution plus ancienne.

La présence des concentrations maximales en polluants dissous au droit de PzA, situé au Nord Est du Site et les fortes épaisseurs de flottant mesurées au nord du Site (PP1 & Pz3) semblent indiquer la présence d'une seconde source de pollution plus en amont (nord) de la zone de fuite situé initialement au centre du Site (proche de Pz4).

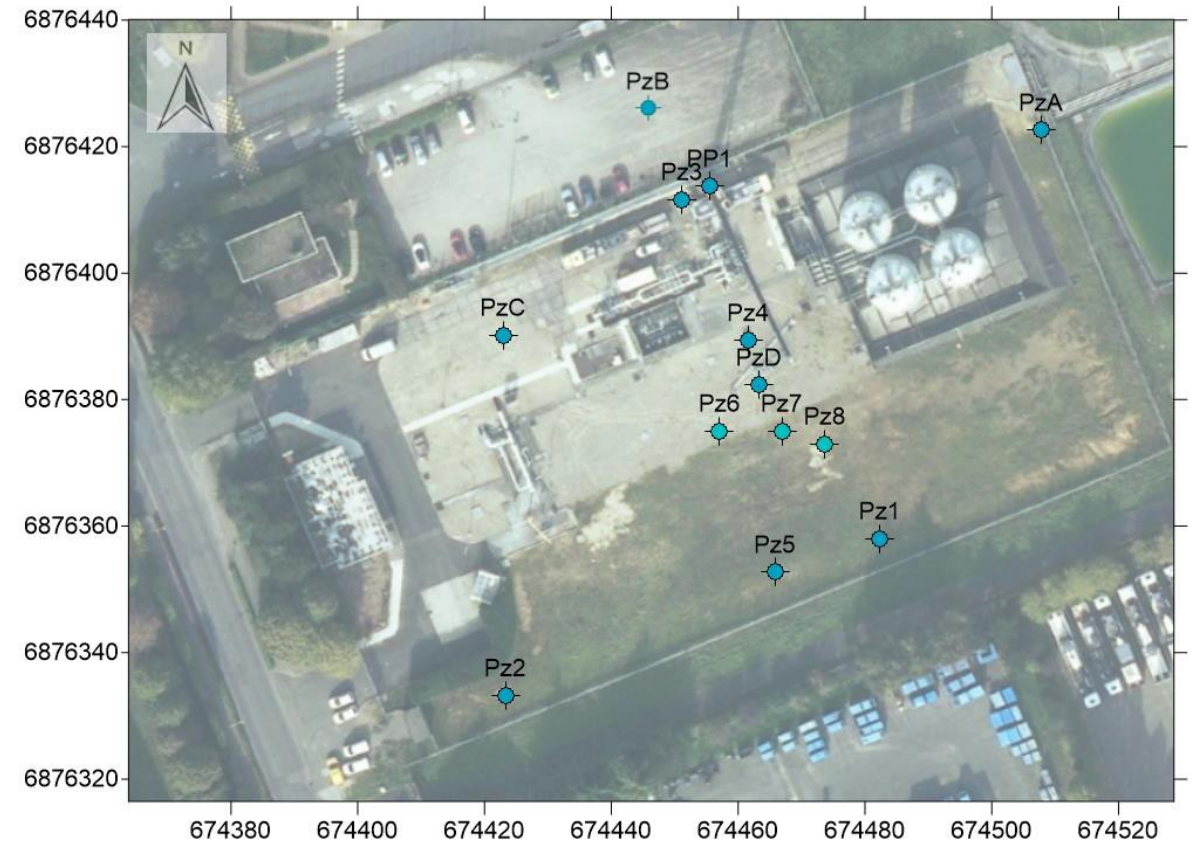
2023 : Poursuite du pompage écrémage et poursuite des investigations pour identifier la source
