## **Bandes de guidage au sol destinées aux personnes aveugles et malvoyantes sur voirie**

*Pratiques et expériences en  
France et à l'étranger*

**Janvier 2010**

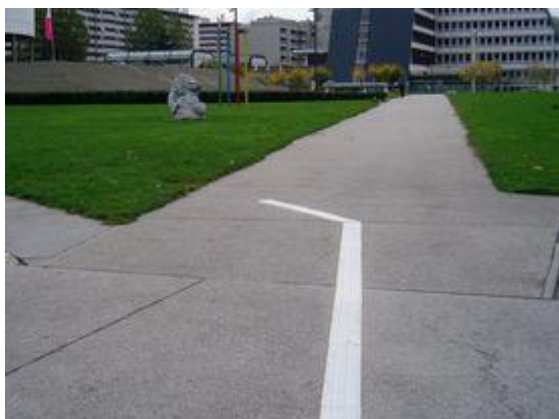
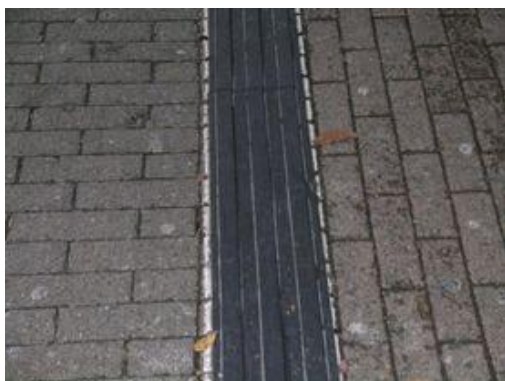
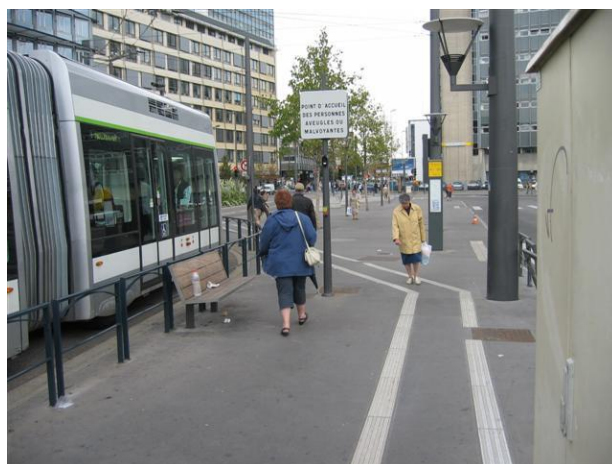
- Bande synthétique nervurée
- Largeur : 17,5 cm
- Hauteur moyenne: 5 mm
- Divers coloris disponibles
- Coût approximatif: 35 € HT /m hors pose
- Mise en œuvre: colle
- Bonne facilité d'entretien

Ce dispositif est plus souvent composé de deux séries de trois nervures, d'ailleurs normalisé en Suisse.

- s'il y a une seule bande, la PAM va chercher à suivre la nervure latérale à la canne (si elle l'utilise) et ne fera plus de balayage pour détecter un éventuel obstacle ;

- s'il y a deux bandes, l'écartement est tel que le balayage de la canne permettra de détecter les bandes d'un côté et de l'autre au cours du déplacement.

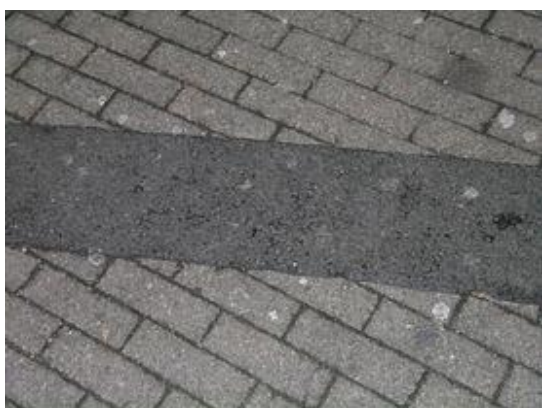
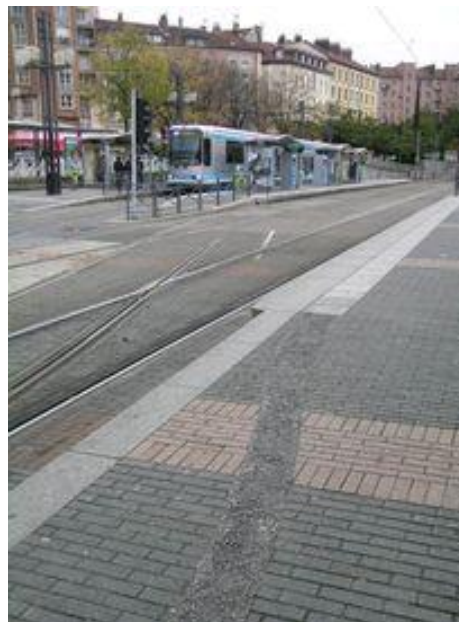
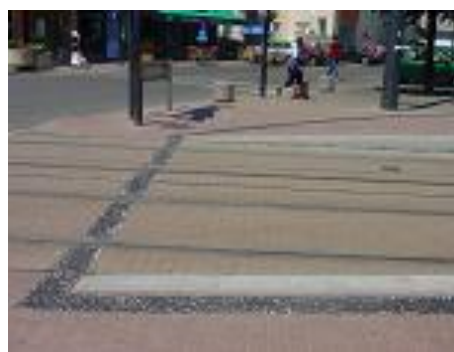
- Semelle synthétique recouverte d'un mélange de granulats et d'asphalte
- Hauteur moyenne : 5 mm
- Réalisation par les services techniques de la ville de Grenoble
- Mise en œuvre : colle
- Bonne facilité d'entretien

Nota : la largeur de la bande a son importance sur la capacité de détection et de suivi. L'expérience de Villeneuve d'Ascq montre que 20 cm serait un minimum. La remarque faite précédemment quant à la technique de balayage est aussi valable.

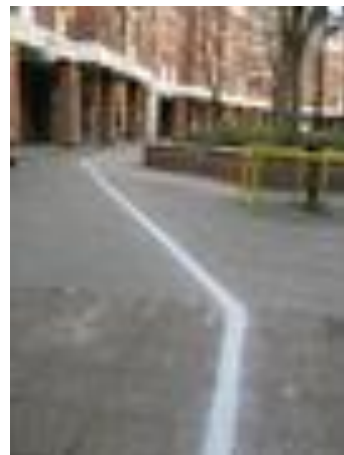
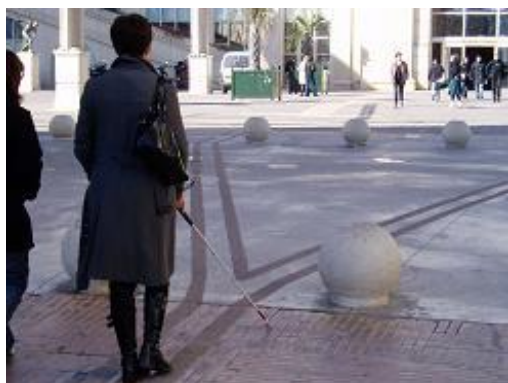
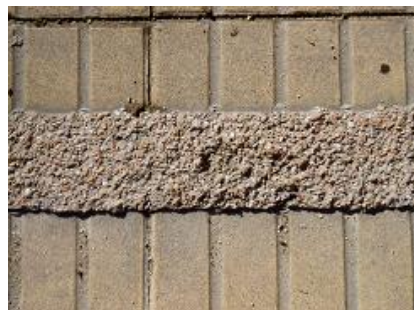
- Mélange de résine méthacrylate et granulats (sans semelle)
- Largeur total dispositif 2 bandes : 39 cm
- Hauteur moyenne: 8 mm
- Nombreux coloris disponibles
- Coût approximatif : 60 € HT/ m2 pose comprise
- Mise en œuvre sur site par superposition de couches de résine et de granulats. Éventuellement utilisation d'un primaire d'accrochage
- Bonne facilité d'entretien

Nota : la largeur de la bande a son importance sur la capacité de détection et de suivi. L'expérience de Villeneuve d'Ascq montre que 20 cm serait un minimum. La remarque faite précédemment quant à la technique de balayage est aussi valable.

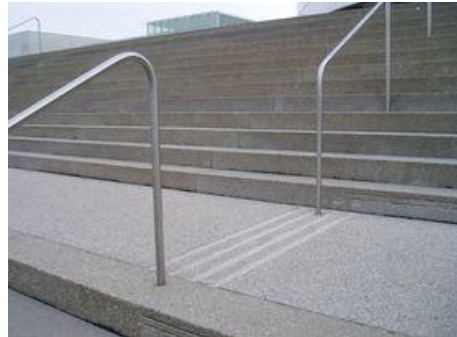
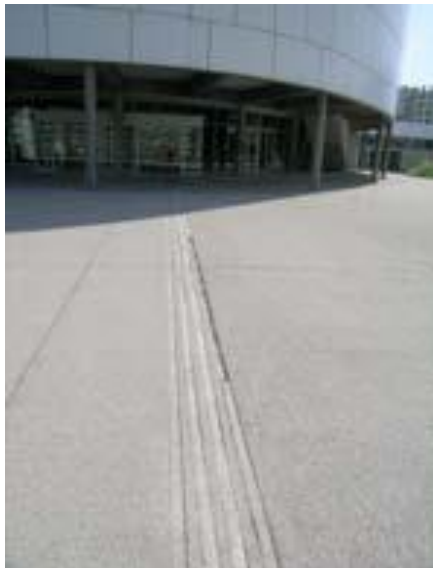
- Cannelures gravées dans la masse
- Profondeur moyenne: 5 mm
- Coût variable
- Mise en œuvre pour la maison de la culture de Grenoble : utilisation d'un positif lorsque le béton est coulé
- Bonne facilité d'entretien mais tendance à l'encrassement

Des bandes podotactiles à cannelures ont été implantées le long de quais de tramways à Strasbourg, Rouen et Montpellier, ainsi que le long du transport sur voie réservée (TVR) de Caen. Elles ne se sont pas avérées efficaces pour plusieurs raisons :

- manque de détectabilité à la canne comme au pied ;
- encrassement qui en limite la profondeur et donc la détectabilité ;
- risque de glissance en cas de stagnation d'eau gelée.

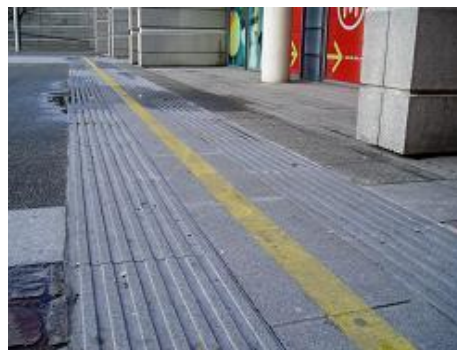
Parvis de La Villette, Paris  
Largeur totale : 80 cm

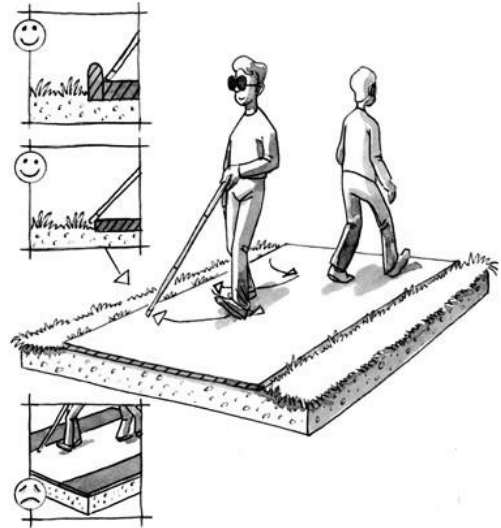
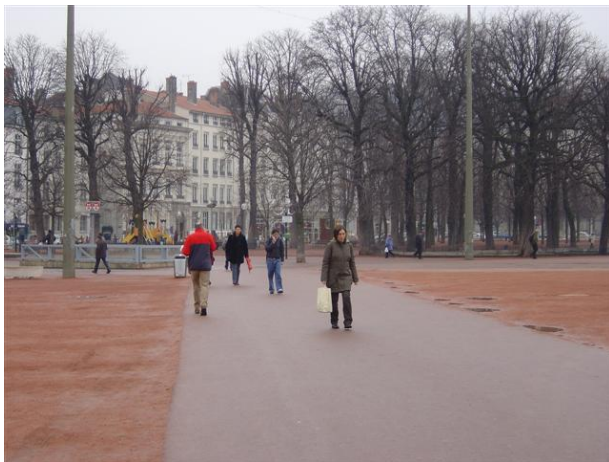
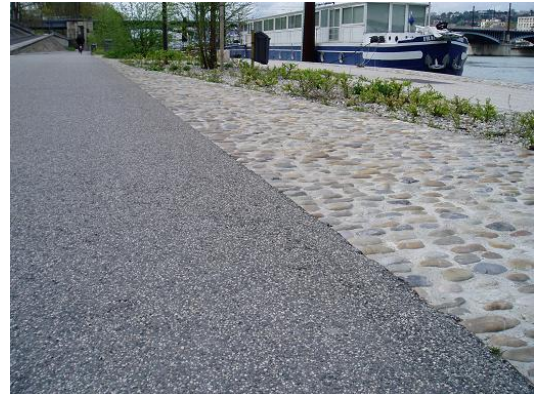
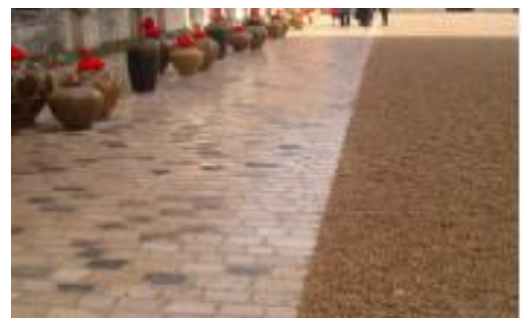
- Cheminement délimité par des matériaux contrastés
- Cheminement libre de tout obstacle
- Utilisable par tous les usagers

Matériaux contrastés

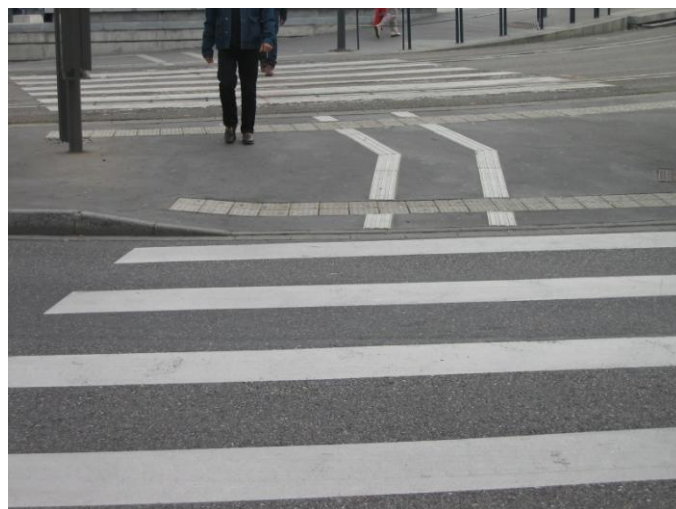
Sans doute, la détection d'un tel changement n'est possible et facile que si l'angle est faible de sorte que la PAM retrouve rapidement la nouvelle bande à la canne ou au pied.

Passage piétons, Nancy

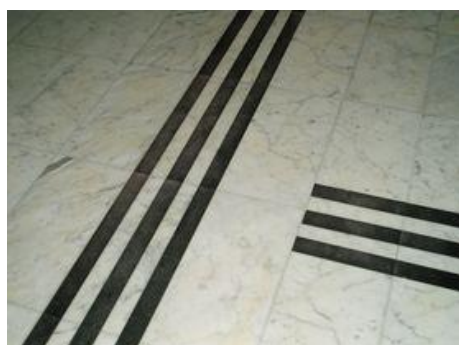
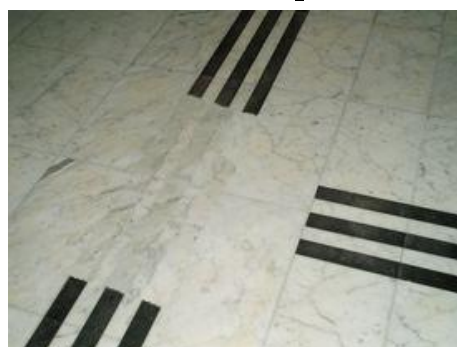
## 2.2.2 Interruption de la bande de guidage-signalement par une surface vide

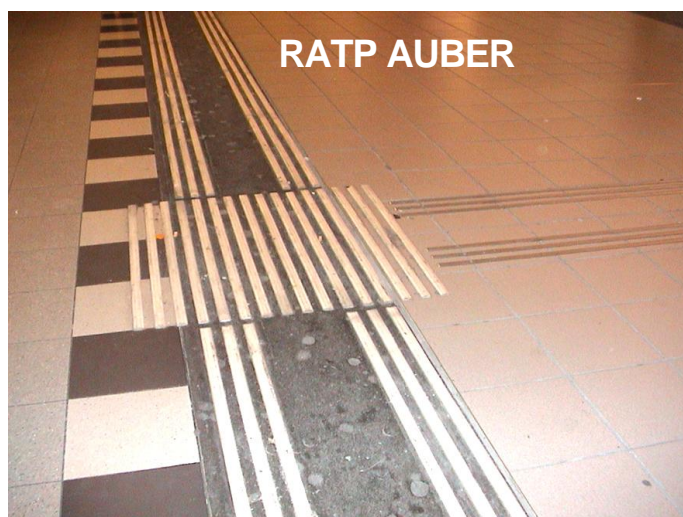
L'expérimentation BIOVAM, réalisée par l'Inrets, la SNCF et la RATP, a montré qu'il valait mieux que le champ de nervures indiquant le changement soit plus large que la bande de guidage. [synthèse en téléchargement sur le site [www.inrets.fr/lescot](http://www.inrets.fr/lescot) rubrique partenariats]

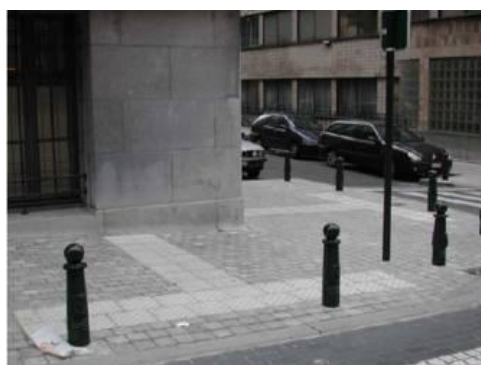
Bande de guidage en interception  
Belgique

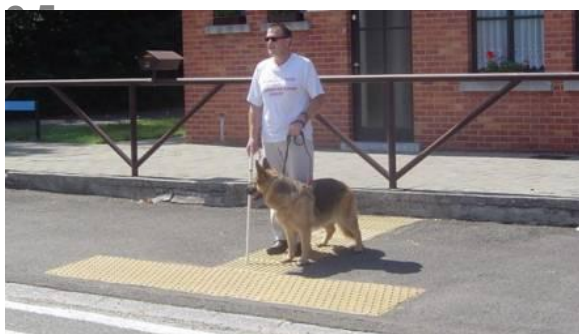
Bande de guidage en interception - Italie

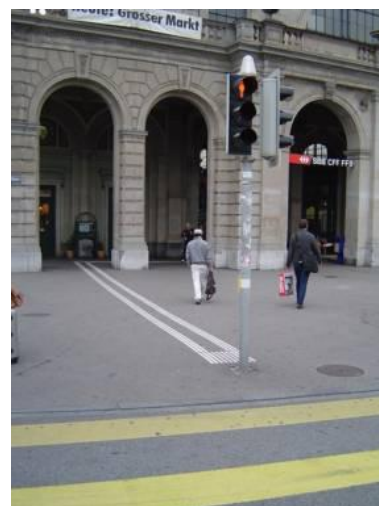
Accès au répéteur feu piéton, Suisse

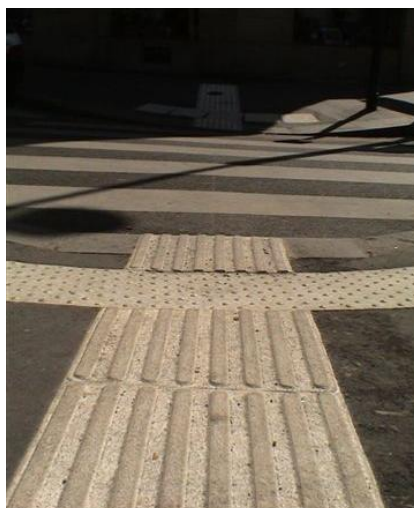
Profil BAO Parisign

Deux fabricants participant au groupe de travail et à la commission de normalisation ont fourni des prototypes reproduisant les profils choisis. Les premières bandes, de couleur blanche, ont été implantées par le fabricant Parisign. Ce sont des plaques de dimension 60x60 cm, plutôt rugueuses et de consistance rigide, dont le profil est décrit ci-après.

BAO Parisign installée de part et d'autre de la BEV

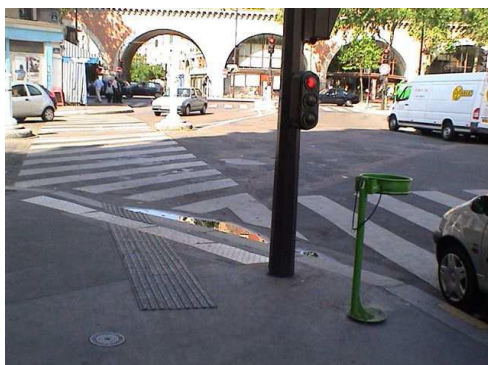
Exemple d'implantation d'une BAO large pour une traversée oblique

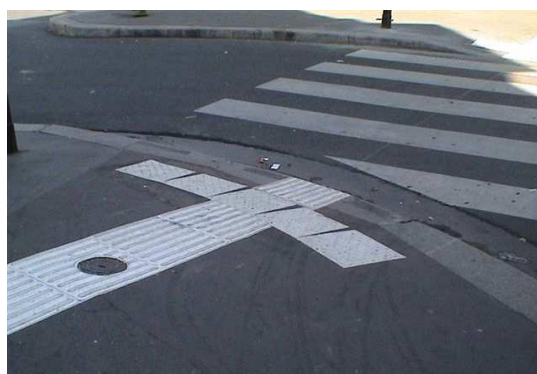
Exemple d'implantation d'une BAO pour un trottoir en arrondi

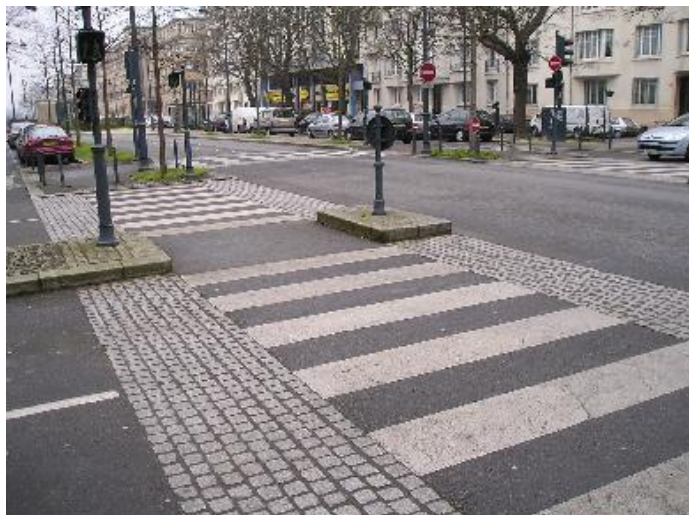
Pavés en bordure passage piéton, Rennes
